ROZPRAWA DOKTORSKA

mgr inż. Monika Dybowska-Józefiak

**IDENTYFIKACJA CZYNNIKÓW DETERMINUJĄCYCH
TRWAŁOŚĆ I ESTETYKĘ ELEWACJI BUDYNKÓW**

Bydgoszcz, rok 2023

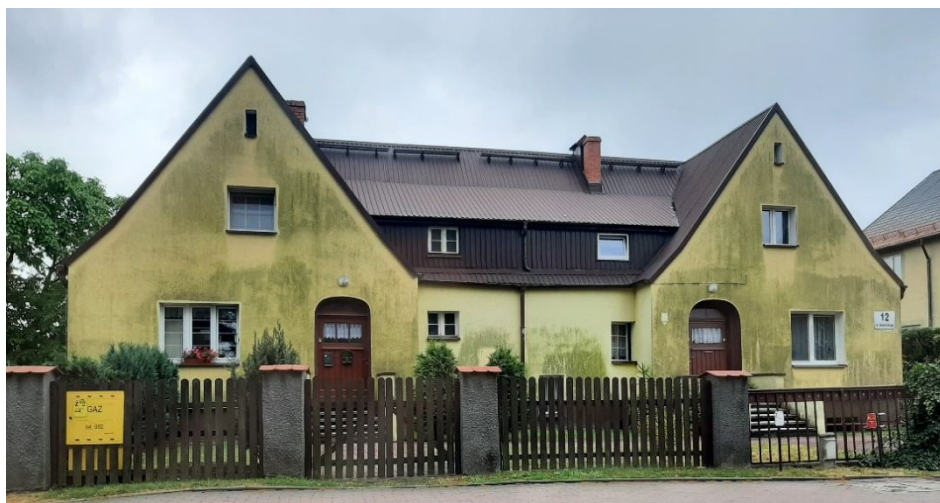
Rysunek 2. Zmiany na powierzchni elewacji (archiwum własne)

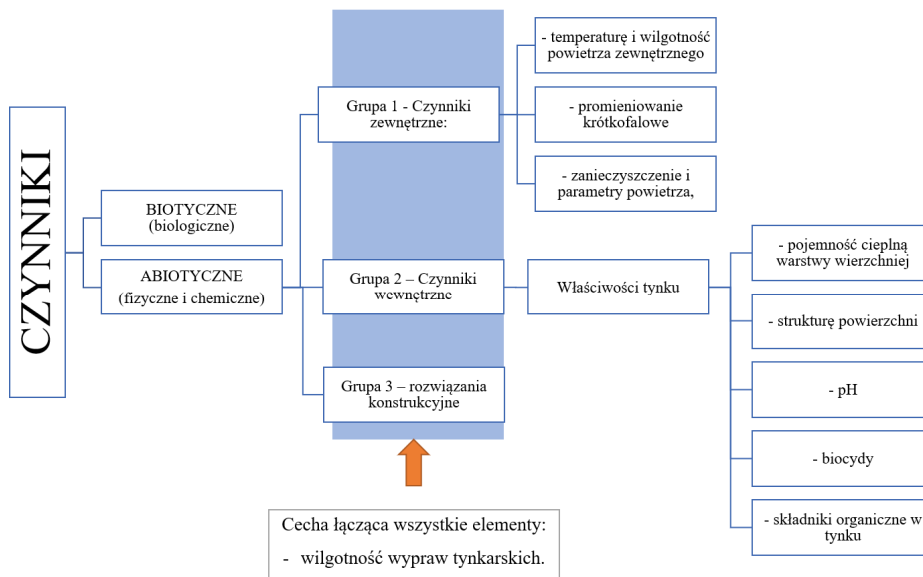
Rysunek 3. Czynniki wpływające na rozwój biokorozji (opracowanie własne)

Znajomość biotycznych i abiotycznych czynników wpływających na wzrost biokorozji oraz ich interakcje z transportem ciepła i wilgoci przez struktury budynku jest niezbędna do głębszego zrozumienia problemu [1]– rys. 3.

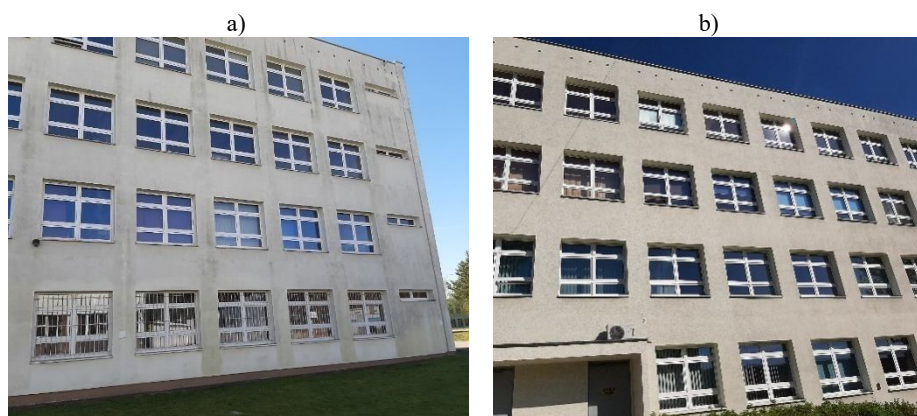
Rysunek 8. Widok na elewację obiektu kampusu PBŚ: a) elewacja północna, b) elewacja południowa (archiwum autora)

Promieniowanie słoneczne jest zazwyczaj czynnikiem pozytywnym, ponieważ ogrzewa i w konsekwencji osusza ściany, zawilgocone od deszczu lub nocnej kondensacji np. słońce osuszy fasady zwrócone na wschód wcześniej w ciągu dnia, podczas gdy fasady zwrócone na zachód będą dłużej mokre (rys. 8 i rys. 9).

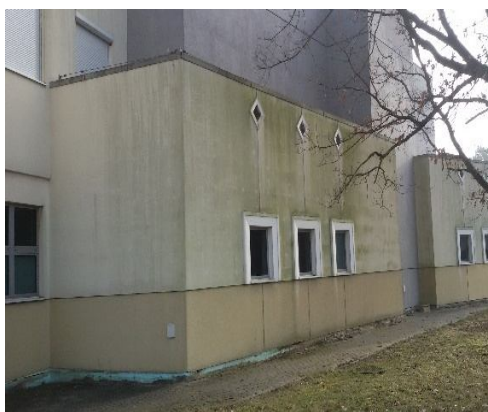
Rysunek 15. Zanieczyszczona elewacja w sąsiedztwie drzew (archiwum autora)

Rozrostowi mikroorganizmów sprzyja położenie w sąsiedztwie drzew i krzewów, a także w pobliżu zbiorników wodnych (rys. 15).

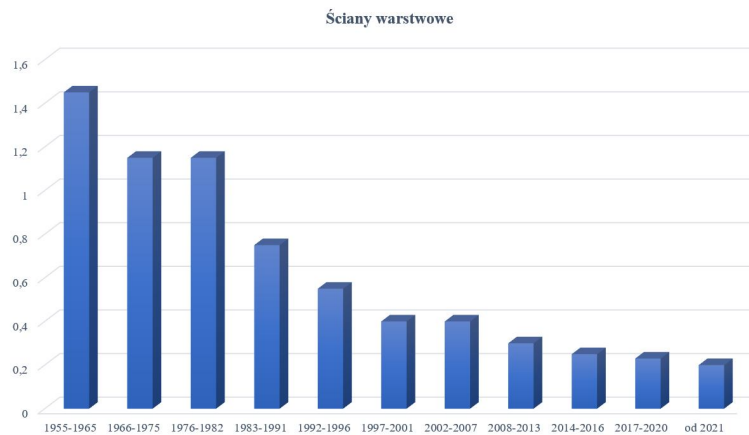
Rysunek 18. Wartości współczynnika przenikania ciepła ścian w kolejnych wydaniach norm i przepisów (opracowanie własne)

W ciągu ostatnich pięćdziesięciu lat wymagania dotyczące izolacyjności cieplnej ścian zewnętrznych znacznie wzrosły. Grubość izolatora cieplnego stopniowo wzrastała. Początkowe jednowarstwowe ściany zewnętrzne stopniowo zmieniały się w konstrukcje wielowarstwowe. Kompozytowe systemy izolacji cieplnej, które osiągnęły grubość 160 mm po roku 2010, zaczęły być stosowane do jednowarstwowych ścian zewnętrznych pod koniec lat 90-tych ubiegłego wieku [146]. Rozwój współczynnika przenikania ciepła przegród budowlanych jest udokumentowany na rys.18, z którego wynika, że aktualna wymagana wartość współczynnika przenikania ciepła jest ustalona na $U_c = 0,20$ [W/m²K].

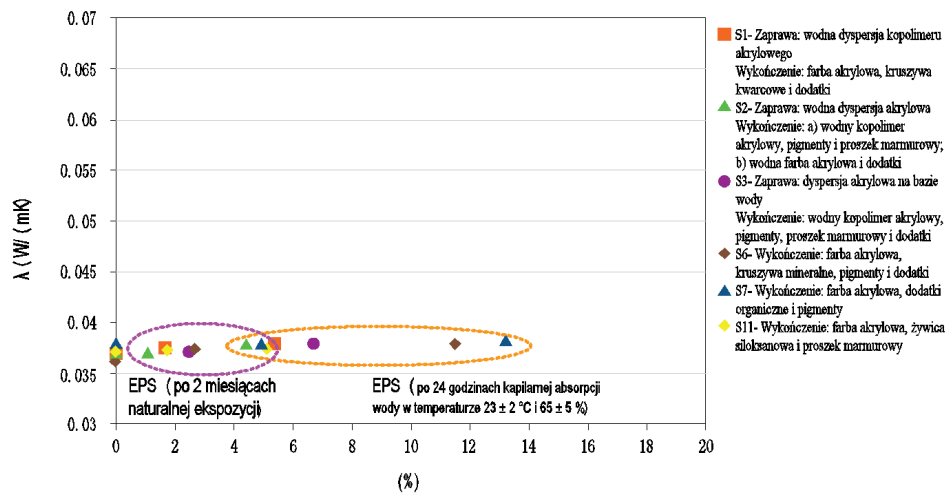
Rysunek 19. Przewodność cieplna materiału izolacji cieplnej w funkcji wilgotności [120]

Wpływ zmian wilgotności na przewodność cieplną warstwy izolacyjnej ETICS badali J.L. Parracha i inni [120]. Wzrost przewodności cieplnej wraz z zawartością wilgoci uzyskano dla wszystkich badanych systemów, niezależnie od zastosowanego materiału termoizolacyjnego (EPS, ICB lub MW) (rys. 19) [120].

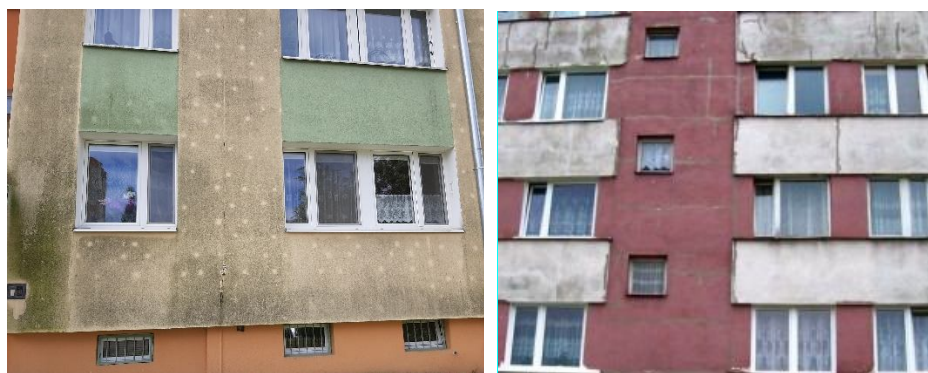
Rysunek 20. Korozja biologiczna o zróżnicowanej kolorystyce (archiwum autora)

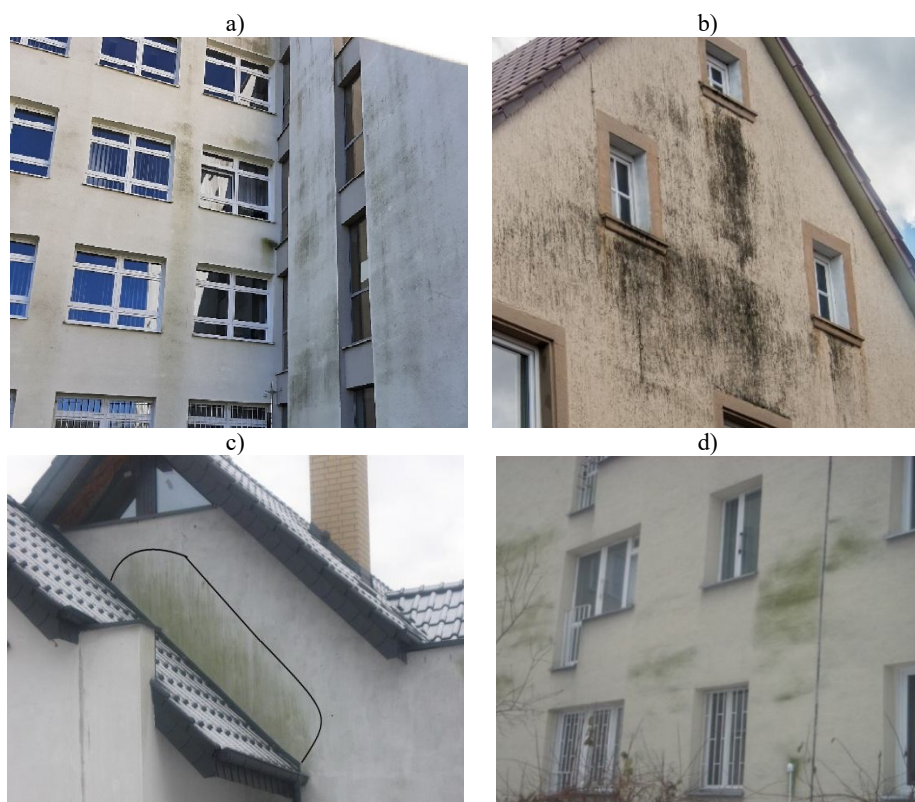
Rysunek 27. Biokorozja na elewacjach: a) narożnik ściany, b) podokienniki, c) obróbka blacharska dachu, d) powierzchnia źle zatartego tynku (archiwum autora)

Wszelkie elementy łączące się z ociepleniem, takie jak barierki, kotwy, a w szczególności obróbki blacharskie (rys.27 c) sprawiają, że woda opadowa może lokalnie zawilgacać warstwę wykończeniową, a tym samym stwarzać korzystne warunki do rozwoju biokorozji. Drobnoustroje chętniej osiadają w osłoniętych od wiatru wnękach lub głębokich załamaniach.

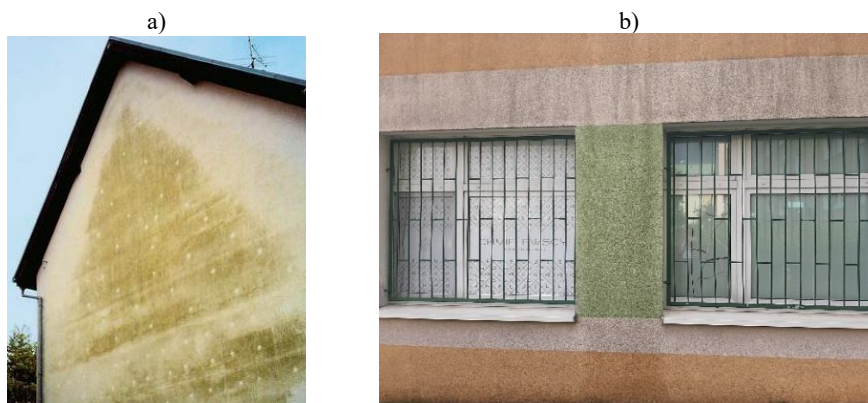
Rysunek 29. Elewacja narażona na: a) zacinający deszcz, b) deszcz spływający po ścianie (archiwum własne)

Kolejnym źródłem wilgoci jest deszcz ($q_{deszcz, poziomy}$), w postaci składowej poziomej (zacinający deszcz) i pionowej (spływający po ścianie film wody deszczowej $q_{deszcz, pionowy}$). Bardzo często widoczna jest linia podziału między niezainfekowaną częścią osłoniętą, np. przez zadaszenie lub wysunięty parapet, a narażoną na zawilgocenie resztą ściany (rys. 29). Najczęściej ich wzrost objawia się pojawiającym się na powierzchni zazielenieniem, aczkolwiek różne rodzaje glonów mogą mieć różne zabarwienie - od żółtych, poprzez brunatne do zielonych.

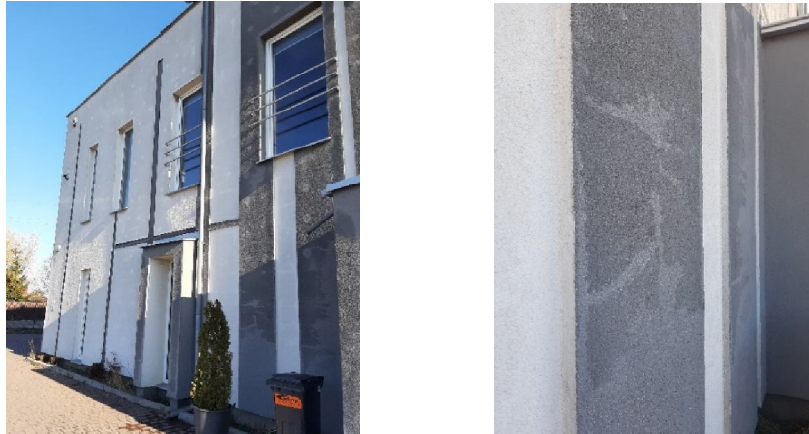
Rysunek 30. Kondensacja wilgoci na powierzchni elewacji – efekt promieniowania jasnego nieba (archiwum autora)

Dążenie do spełnienia wymagań cieplnych stawianym przegrodom zewnętrznym [149] skłania do stosowania materiałów o coraz grubszych warstwach. Standardem jest stosowanie materiałów o grubości, 15cm, 20cm czy 25 cm o jak najniższym współczynniku przewodzenia ciepła λ . W oparciu o zasady fizyki budowli takie działanie

powoduje przesunięcie punktu rosy na zewnętrzną część przegrody, czyli warstwę wykończeniową.

Efektom tego zjawiska jest kumulacja wilgoci w warstwie zewnętrznej, wykonanej z tynku cienkowarstwowego, a niekiedy farby elewacyjnej, z której przy odpowiednich parametrach warstwy wykończeniowej może być ona łatwo odparowana [94]. Decydującym parametrem mającym wpływ na czas potrzebny do odparowania wody z nasiąkniętego tynku jest grubość warstwy tynku oraz jego struktura. Grubość warstwy wierzchniej ocieplenia odpowiada zastosowanym do jej produkcji kruszywom i zwykle wynosi 1-3mm. Im grubsza warstwa, tym dłuższy czas potrzebny do odparowania wody z powierzchni warstwy wykończeniowej. Wnikająca w przegrodę para wodna nie przenika przez nią całkowicie, gdyż napotyka opór poszczególnych warstw, który zależy od rodzaju oraz grubości materiału. Jest to tzw. równoważny opór dyfuzyjny S_d powodujący spadek cząstkowego ciśnienia pary wodnej. Możliwość wyschnięcia warstwy zbrojącej oraz styropianu lub wełny zależy przede wszystkim od dyfuzyjności wyprawy tynkarskiej. Tynk zewnętrzny zawsze będzie narażony na oddziaływanie wody/wilgoci z opadów atmosferycznych. Szczególnie niebezpieczne są silne opady atmosferyczne z porywistym wiatrem. Wchłanianie wody przez tynk i warstwę zbrojącą opisuje współczynnik nasiąkliwości powierzchniowej – w , oznaczający zdolność wchłaniania wody przez powierzchnię materiału i jej przebieg w czasie. Wchłonięta woda musi ulec odparowaniu [119], [147]. Zdolność odparowania wody zależy od równoważnego oporu dyfuzyjnego S_d warstwy tynku. Na podstawie wzoru na równoważny opór dyfuzyjny [150]:

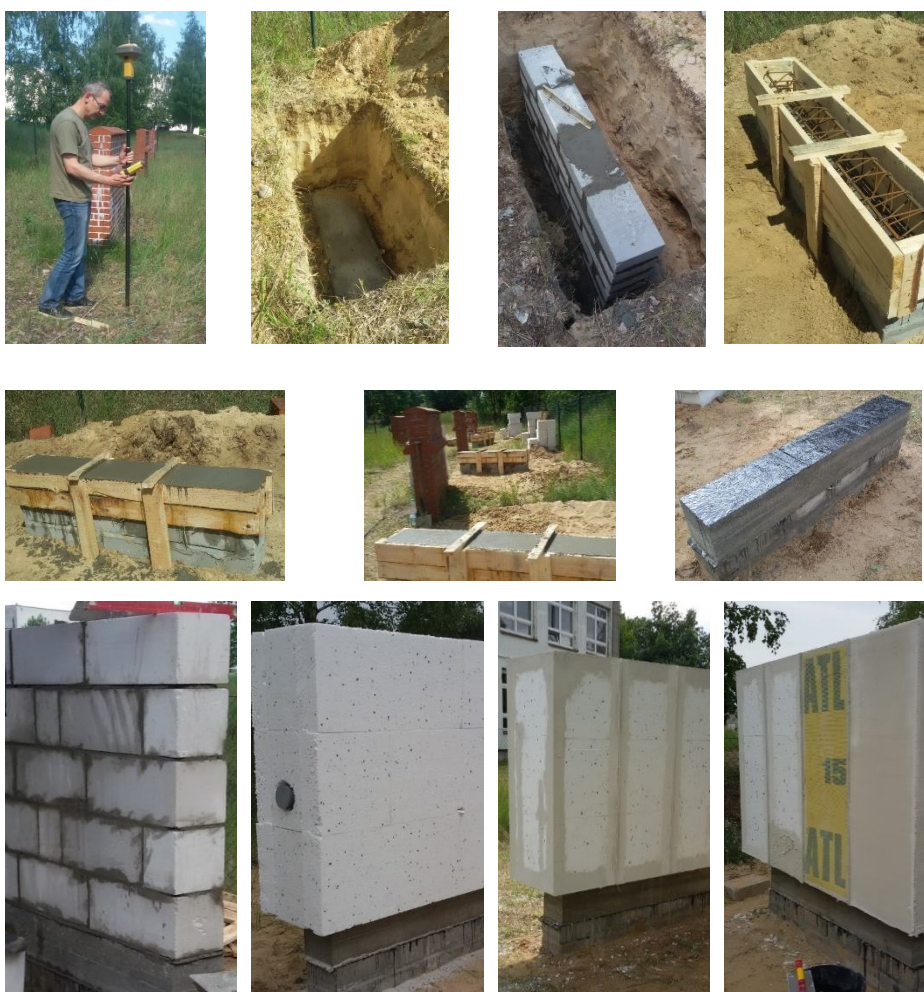
- wytyczenia lokalizacji,
- wykonanie wykopów,
- wylanie warstwy z betonu C8/10 gr.10cm,
- wymurowanie ścian fundamentowych z bloczków betonowych na zaprawie klejowej,
- wykonanie belki żelbetowej – w celu ewentualnego przemieszczenia stanowiska,
- ułożenie izolacji przeciwwilgociowej w postaci papy na lepiku,

- wymurowanie ściany z bloczków betonu komórkowego gr.24 cm na zaprawie klejowej,
- ułożenie obwodowo izolacji cieplnej z płyty styropianowych EPS70-042 na zaprawie klejowej,
- zakotwienie profili dylatacyjnych i narożników,
- ułożenie warstwy zbrojonej: siatka pojedyncza z włókna szklanego zatopionej w warstwie klejowej,
- ułożenie warstwy podkładowej,
- wykonanie powierzchni elewacji w postaci tynku cienkowarstwowego,
- wykończenie górnej powierzchni stanowiska przy użyciu tynku mozaikowego.

Rysunek 34. Realizacja stanowiska poligonowego

W celu dokładnego wyznaczenia kierunków stron świata posłużono się GPS-em. Realizacja stanowiska trwała od maja 2016 roku do sierpnia 2016 roku i podzielono ją etapy (rys. 34):

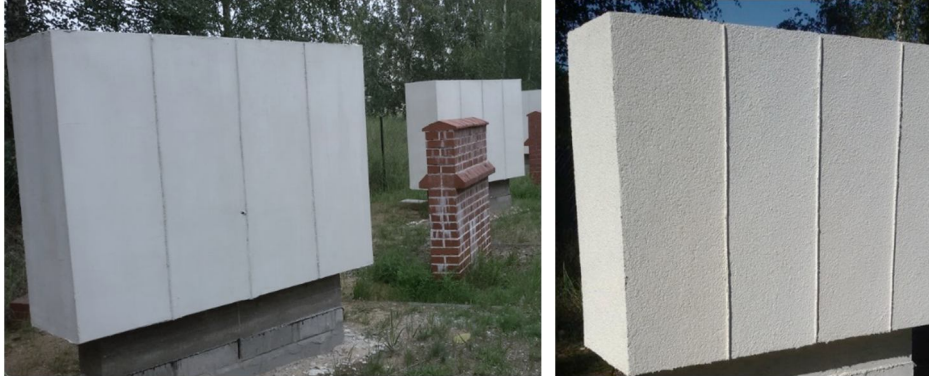
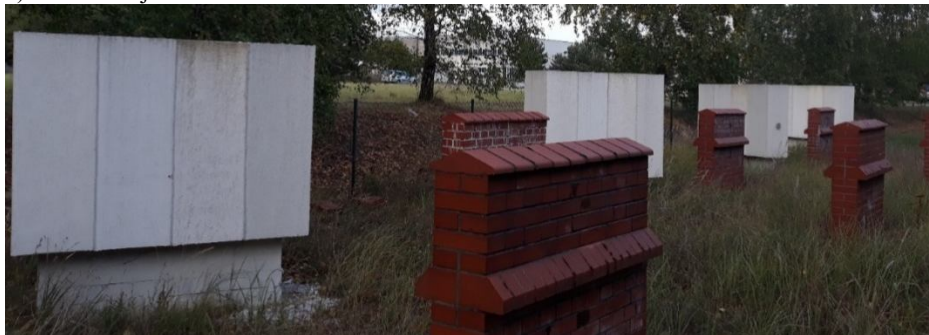
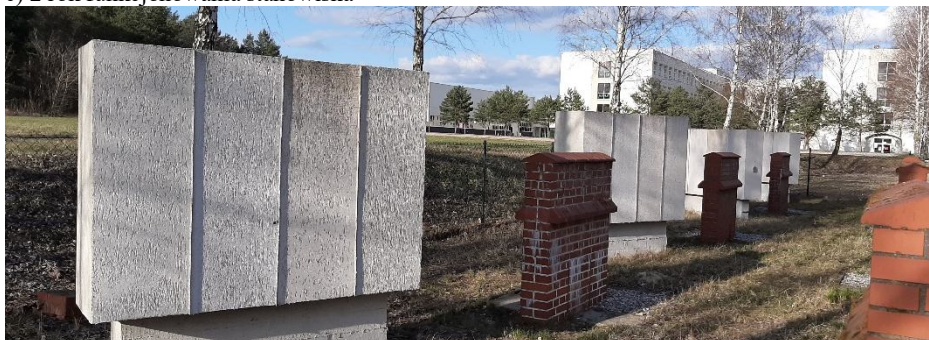
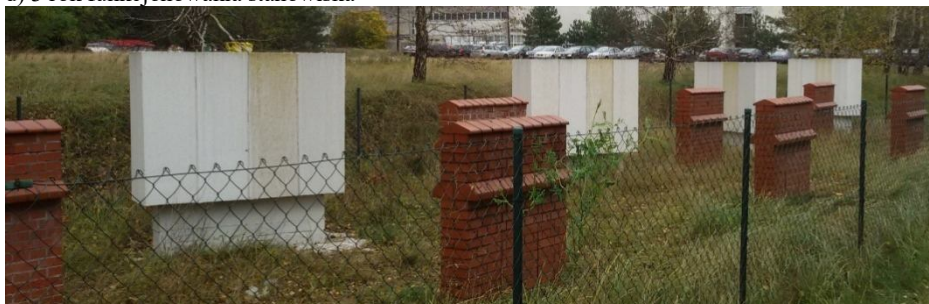
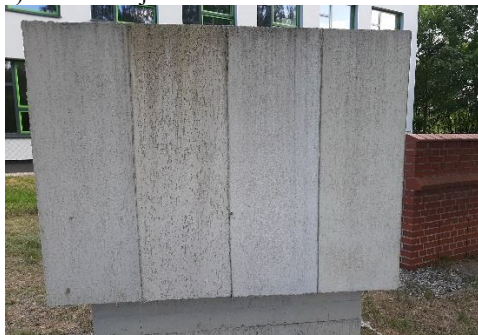
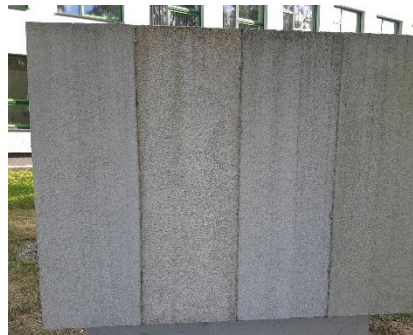
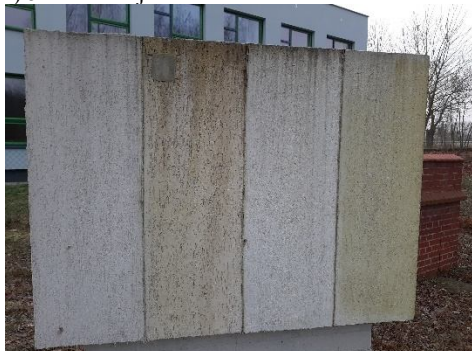
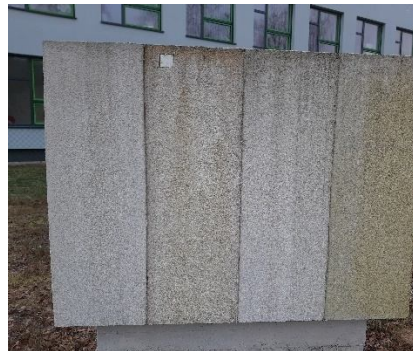
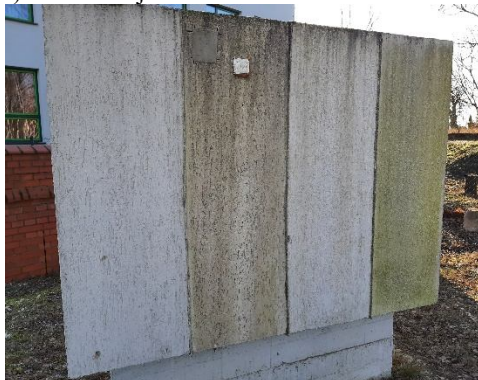
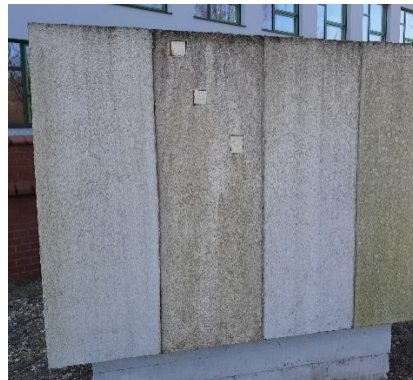
Tak przygotowane tynki funkcjonowały w środowisku naturalnym przez 6 lat od 2016 – 2022 r. Zabrudzenia wypraw tynkarskich można było zaobserwować na wybranych tynkach już po pierwszym roku wybudowania stanowiska. Natomiast objawy korozji biologicznej wystąpiły po dwóch latach, przy czym wystąpiły one w różnym nasileniu w zależności od ukierunkowania względem stron świata (rys.36).

Rysunek 36. Dokumentacja fotograficzna stanowiska poligonowego w trakcie jego funkcjonowania w latach 2016 – 2022 (archiwum własne)

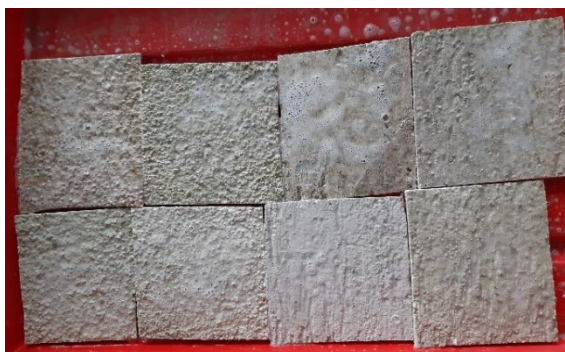
Rysunek 38. Czyszczenie próbek przy użyciu biocydu (archiwum własne)

Proces czyszczenia próbek pobranych z stanowiska terenowego polegał na stwierdzeniu i usunięciu biokorozji oraz wykonaniu zabiegów dezynfekcyjnych z zastosowaniem środka chemicznego – biocydu (rys. 38).

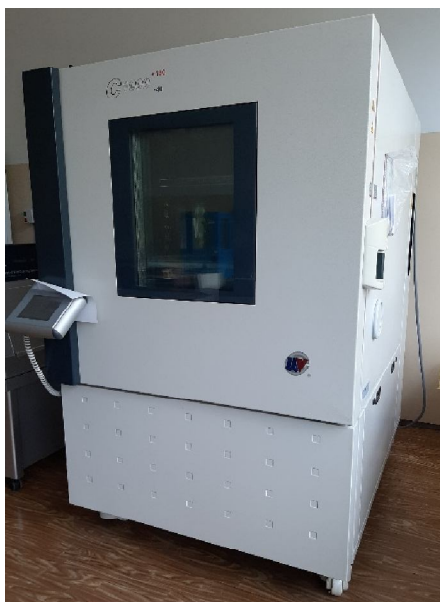
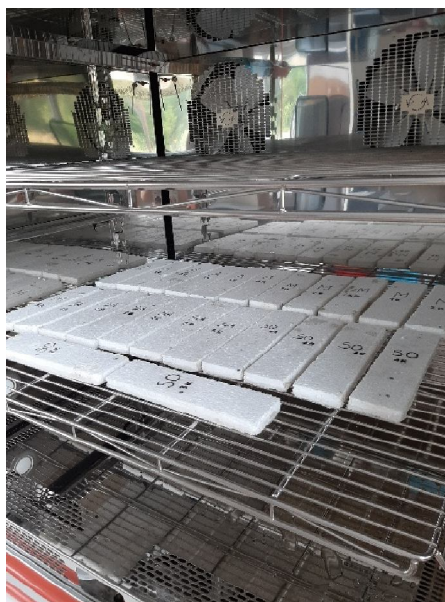
Próbki grupy B zostały poddane procesowi przyspieszonego starzenia według ustalonego procesu cyklicznego zamrażania-rozmrażania. Początkowo zostały wysuszone do stałej masy w temperaturze $+ 40 \pm 2^{\circ}\text{C}$. Następnie nasączono je wodą wg procedury opisanej w punkcie 3.1. Próbki umieszczono w komorze klimatycznej (rys. 39), dla której zaprogramowano następujące cykle:

- nagrzewanie do 60°C przy wilgotności 80 % w ciągu 1 godz. i utrzymywanie stałej temperatury i wilgotności przez 3 godziny,
- obniżenie temperatury do -20°C w ciągu 1 godz. i utrzymywanie jej przez 3 godziny.

Rysunek 39. Proces przyspieszonego starzenia a) komora klimatyczna b) próbki poddane cyklom zamrażania i rozmrażania (archiwum własne)

Po każdym 3 pełnych cyklach (24 godziny) próbki ważono, uzupełniano poziom wilgotności próbek poprzez nasączenie wodą wg procedury opisanej w punkcie 5.5.3. i powtórnie ważono. W ten sposób wykonano 81 cykli starzenia. Liczba cykli wynikała z analizy przejść temperatury przez 0°C w okresie funkcjonowania stanowiska badawczego.

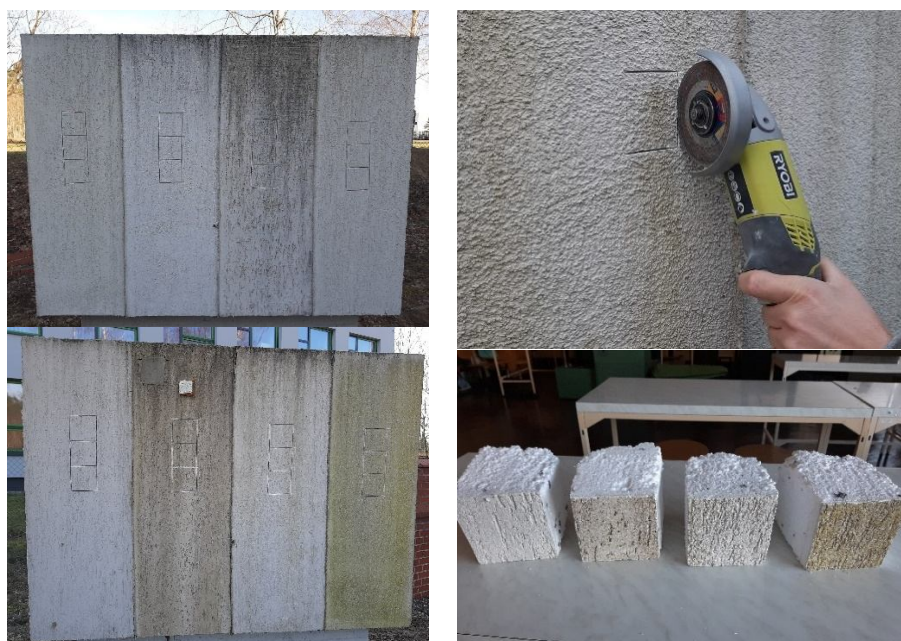
Pobieranie próbek rozpoczęto od nacięcia powierzchni tynku za pomocą szlifierki kątowej, a następnie za pomocą noża wycięto fragmenty wraz z warstwą izolacji termicznej (rys. 40, rys. 41).

Rysunek 40. Pobieranie próbek z stanowiska poligonowego (archiwum własne)

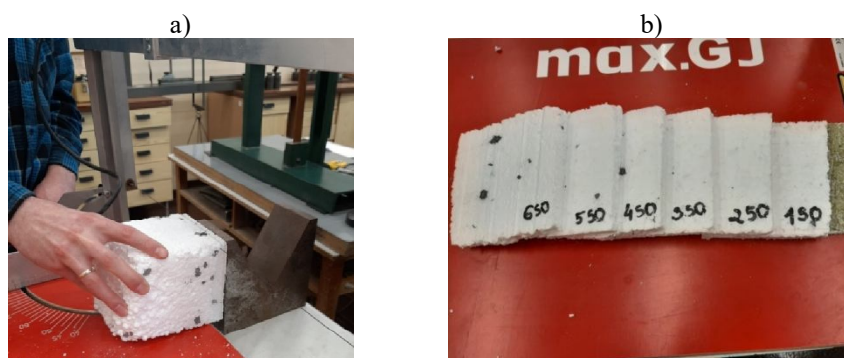
Bezpośrednio po wycięciu każda z pobranych próbek została podzielona na dwa odrębne elementy przeznaczone do badań (rys. 42):

- wyprawa tynkarska wraz z warstwą kleju i siatką;
- warstwa izolacyjna znajdująca się pod powierzchnią tynku, pocięta na paski, równoległe do płaszczyzny wyprawy tynkarskiej, o grubości 1,5 cm.

Rysunek 42. Przygotowanie próbek do badań a) cięcie materiału izolacyjnego, b) podzielona próbka badawcza (archiwum własne)

Po pobraniu próbek odcięto część styropianu, pozostawiając warstwę o grubości 2 cm. Tak przygotowane próbki typu C zostały poddane suszeniu do stałej masy w temperaturze $+ 40 \pm 2^{\circ}\text{C}$.

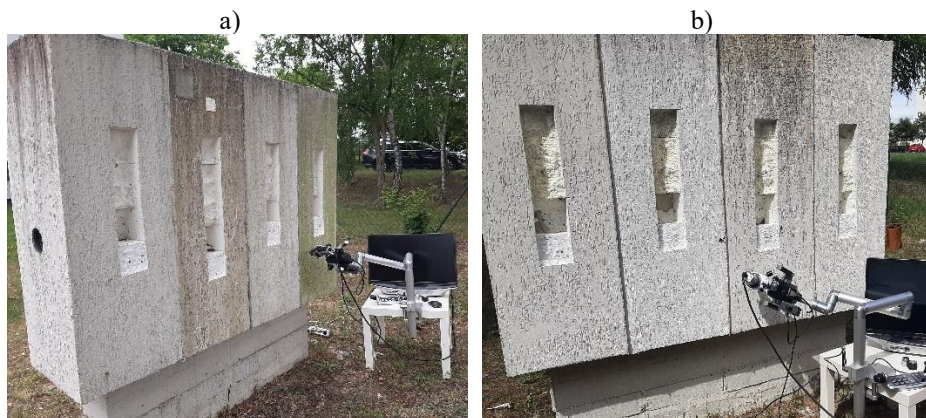
Rysunek 44. Stanowisko poligonowe na terenie kampusu Politechniki Bydgoskiej w trakcie badań mikroskopem Keyence Seria VHX-7000 a) orientacja N, b) orientacja S (archiwum własne)

- próbek wyjściowych (grupa A),
- próbek pobranych z stanowiska badawczego (rys. 44), przeznaczonych do badań laboratoryjnych (grupa C – zabrudzone),
- próbek pobranych z stanowiska badawczego poddanych czyszczeniu (grupa C – wyczyszczone).

Pierwszym z etapów badań mikroskopowych było porównanie stanu powierzchni (faktury) badanych tynków. Drugi etap badań obejmował mikroskopową ocenę stopnia zainfekowania każdego z analizowanych wariantów tynków cienkowarstwowych w połączeniu z ich orientacją względem stron świata.

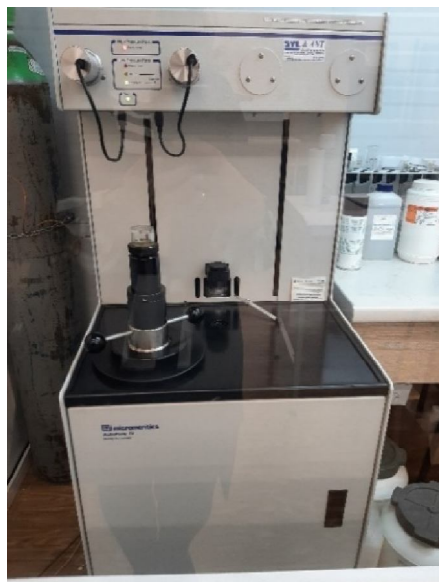
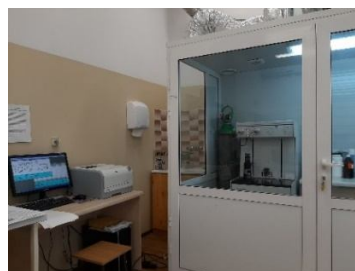
Rysunek 48. Badania mikrostruktury w porozymetrze AutoPore IV seria 9500 (archiwum własne)

Badania mikrostruktury wykonano na porozymetrze AutoPore IV seria 9500 wyposażonym w dwa porty: niskiego i wysokiego ciśnienia o maksymalnej wartości 33000 psia (228MPa), co pozwala na pomiar w zakresie mezo i makroporów (rys. 48).

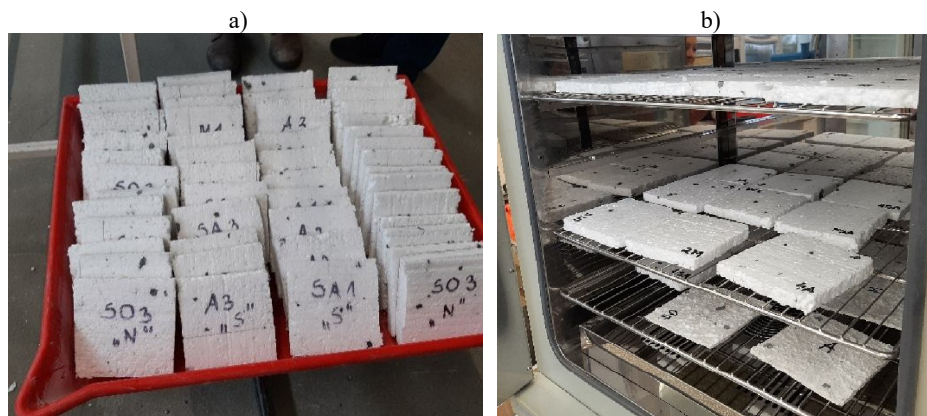
Rysunek 51. Ocena zawilgocenia styropianu a) przygotowane paski styropianu, b) suszenie próbek do stałej masy (archiwum własne)

Bezpośrednio po wycięciu z stanowiska poligonowego próbek, materiał izolacyjny znajdujący się pod wyprawą tynkarską został podzielony na paski, równoległe do płaszczyzny wyprawy tynkarskiej, o grubości 1,5 cm. Tak przygotowane próbki zważono z dokładnością do 0,01 g, wysuszono do stałej masy w temperaturze $+ 40 \pm 2^\circ\text{C}$ i ponownie zważono (rys. 51).

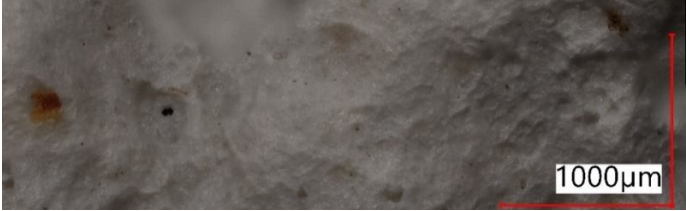
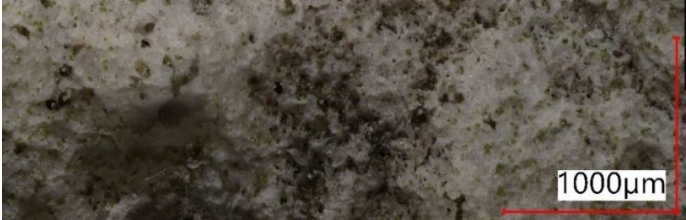
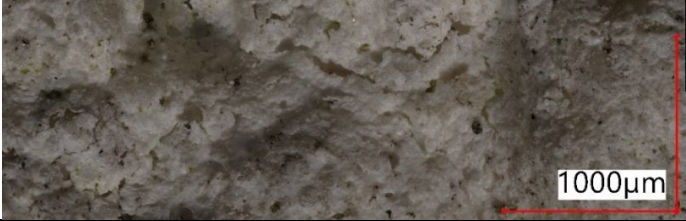
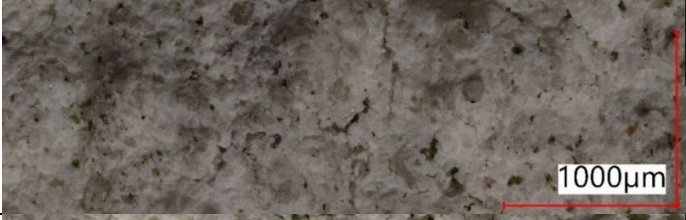
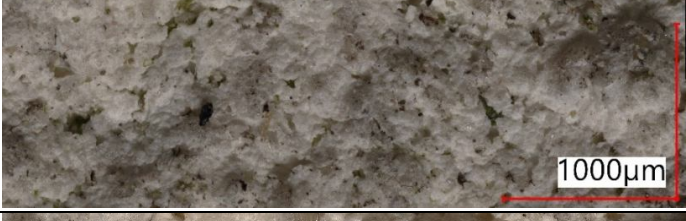
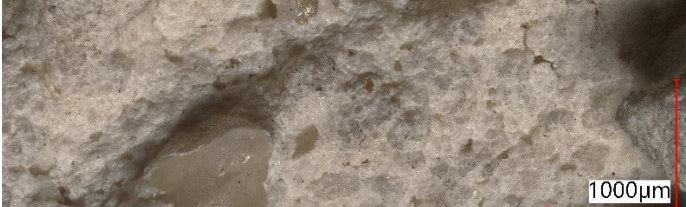
Tabela 15. Zestawienie zdjęć mikroskopowych powierzchni tynku (AB)

Typ próbek		Rodzaj tynku: akrylowy	Faktura: baranek
Wyjściowa (grupa A)

Rozwój biokorozji, a tym samym obniżenie estetyki powłok elewacyjnych, na badanych materiałach potwierdzają badania mikroskopowe. Niektóre z charakterystycznych obrazów ilustrują tabele 15 – 30.

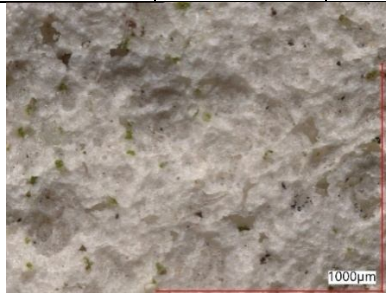
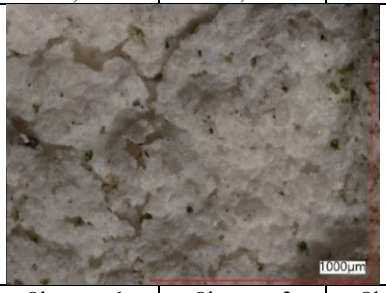
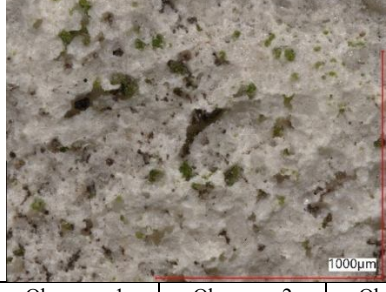
Tabela 16. Biokorozja - procentowy stopień zainfekowania wyprawy tynkarskiej (AB)

Obszar nr 1	Obszar nr 2	Obszar nr 3	Obszar nr 4	Obszar nr 5
		3,4	4,9	3,6	3,5	4,8
	E

Obszar nr 1	Obszar nr 2	Obszar nr 3	Obszar nr 4	Obszar nr 5
		0,9	1,6	1,1	1,4	0,8
	S

Obszar nr 1	Obszar nr 2	Obszar nr 3	Obszar nr 4	Obszar nr 5
		0,8	1,1	0,8	1,1	0,7
	W

Obszar nr 1	Obszar nr 2	Obszar nr 3	Obszar nr 4	Obszar nr 5
		3,3	5,1	2,6	5,7	2,6

W oparciu o zdjęcia mikroskopowe wyznaczono procentowe udziały powierzchni zainfekowanej przez biokorozję w stosunku do całej powierzchni próbki. Na każdej z nich dokonano 5 osobnych pomiarów w losowo wybranych miejscach, z których wyznaczona została wartość średnia. Tabele z obrazami stopnia zainfekowania powierzchni analizowanych tynków uwzględniające: rodzaj materiału, fakturę powierzchni oraz orientację powierzchni wyprawy w stosunku do kierunku światła ponumerowano zgodnie z zestawieniem poniżej.

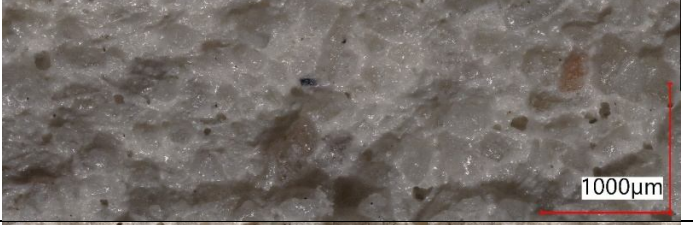
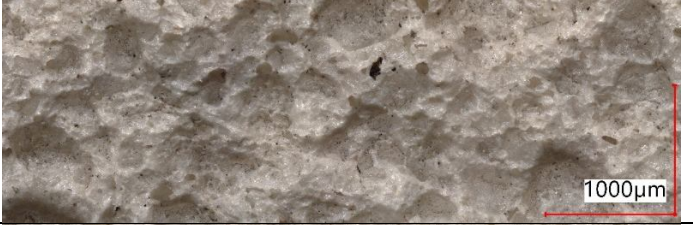
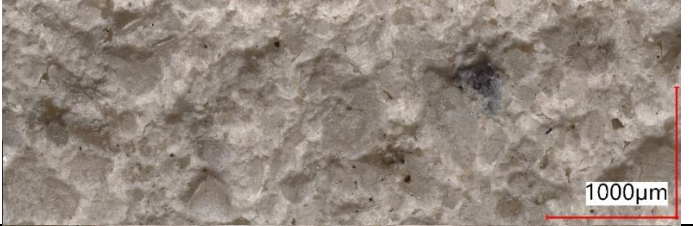
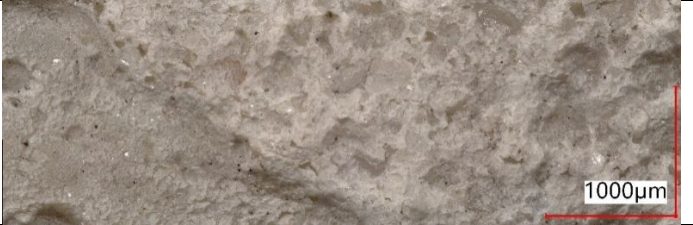
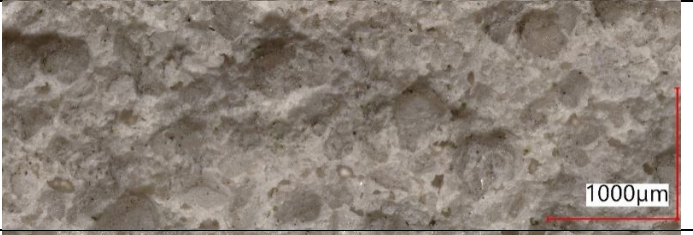
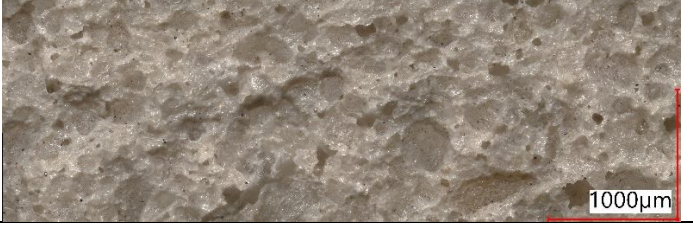
Tabela 17. Zestawienie zdjęć mikroskopowych powierzchni tynku (AK)

Typ próbek	Rodzaj tynku: akrylowy	Faktura: kornik
Wyjściowa (grupa A)

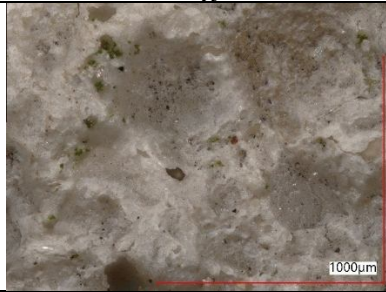
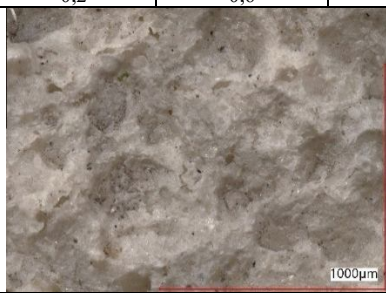
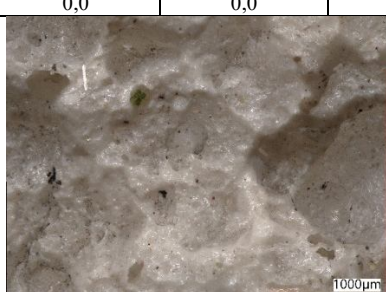
Tabela 18. Biokorozja - procentowy stopień zainfekowania wyprawy tynkarskiej (AK)

Obszar nr 1	Obszar nr 2	Obszar nr 3	Obszar nr 4	Obszar nr 5
		0,2	0,6	0,8	0,3	0,8
	E

Obszar nr 1	Obszar nr 2	Obszar nr 3	Obszar nr 4	Obszar nr 5
		0,1	0,1	0,1	0,0	0,0
	S

Obszar nr 1	Obszar nr 2	Obszar nr 3	Obszar nr 4	Obszar nr 5
		0,1	0,2	0,2	0,1	0,2

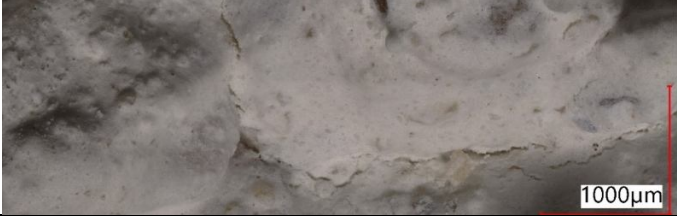
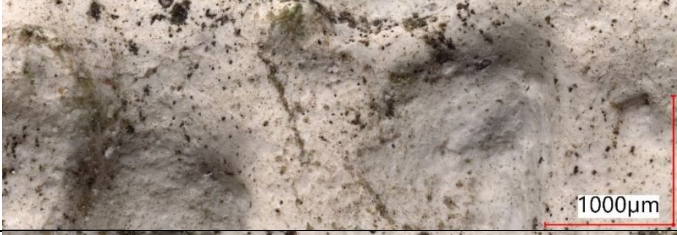
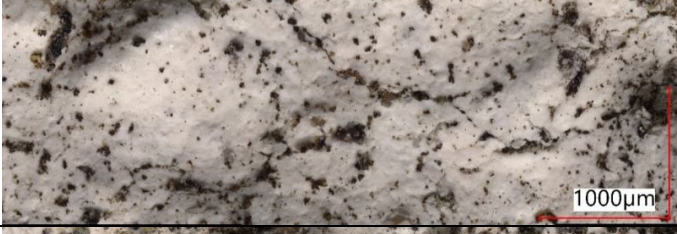
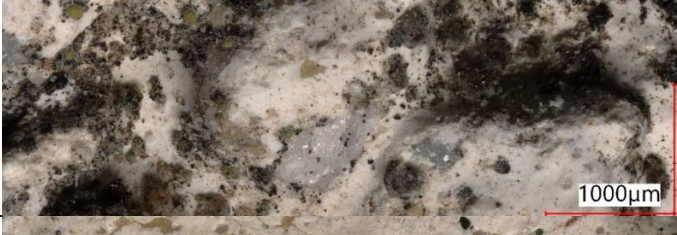
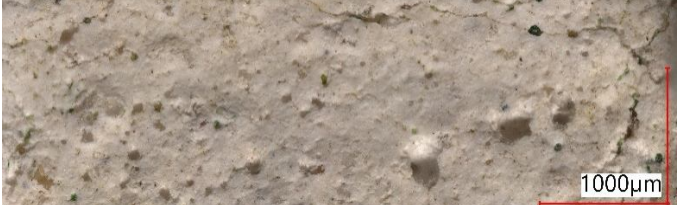
Tabela 19. Zestawienie zdjęć mikroskopowych powierzchni tynku (MB)

Typ próbek		Rodzaj tynku: mineralny	Faktura: baranek
Wyjściowa (grupa A)

Poligonowe (grupa C) - zanieczyszczone	N

E

S

W

Wyczyszczona (grupa C)

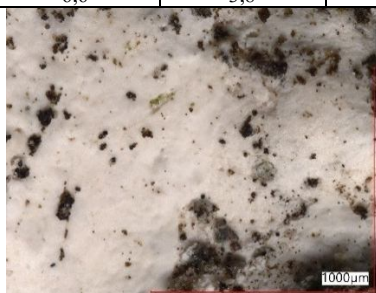
Tabela 20. Biokorozja - procentowy stopień zainfekowania wyprawy tynkarskiej (MB)

Typ próbek	Udział powierzchni zainfekowanej [%]					
	Próbka wyjściowa			Próbka oznaczona		
Tynk mineralny – faktura :baranek	N

Obszar nr 1	Obszar nr 2	Obszar nr 3	Obszar nr 4	Obszar nr 5
		6,6	3,8	4,4	3,3	5,2
	S

Obszar nr 1	Obszar nr 2	Obszar nr 3	Obszar nr 4	Obszar nr 5
		2,1	3,3	2,2	6,0	5,2
	W

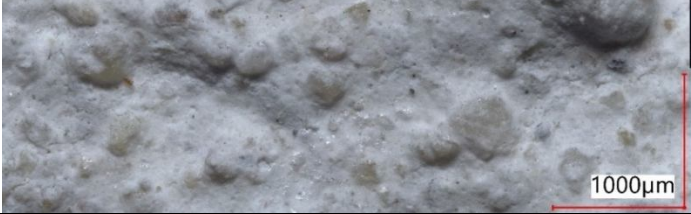
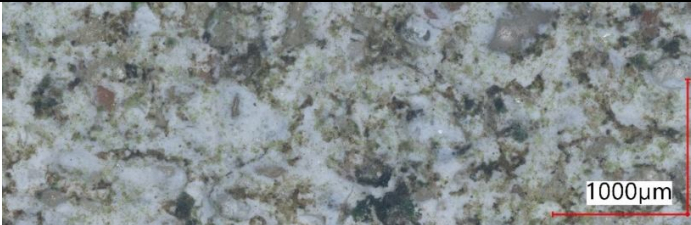
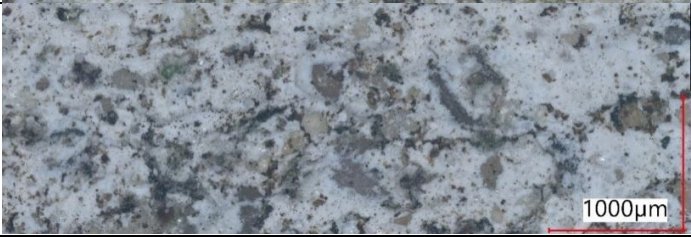
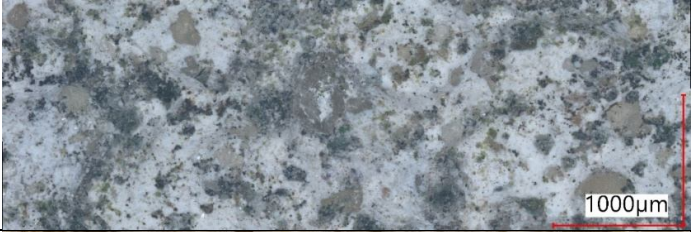
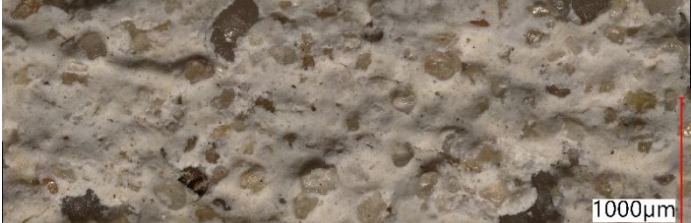
Tabela 21. Zestawienie zdjęć mikroskopowych powierzchni tynku (MK)

Typ próbek		Rodzaj tynku: mineralny	Faktura: kornik
Wyściowa (grupa A)

Poligonowe (grupa C) - zanieczyszczone	N

E

S

W

Wyczyszczona (grupa C)

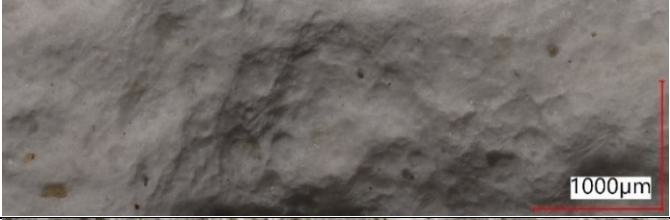
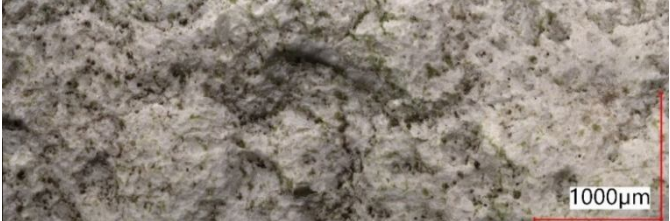
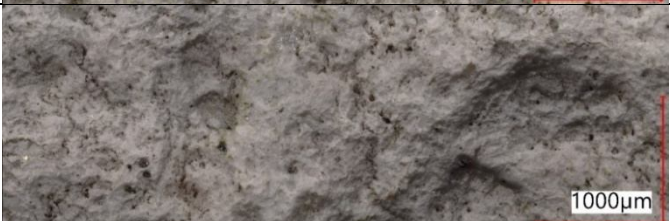
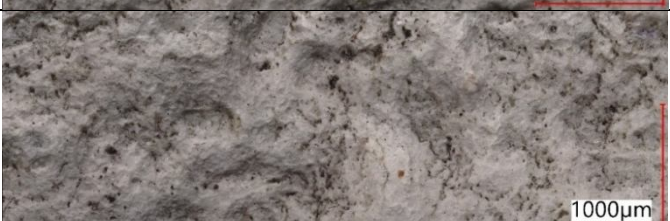
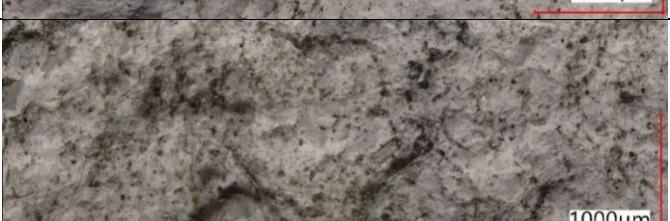
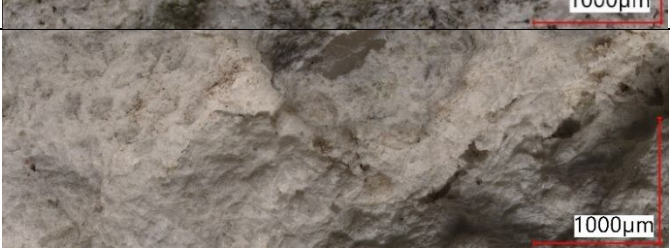
Tabela 23. Zestawienie zdjęć mikroskopowych powierzchni tynku (SaB)

Typ próbek		Rodzaj tynku: silikatowy	Faktura: baranek
Wyjściowa (grupa A)

Poligonowe (grupa C) - zanieczyszczone	N

E

S

W

Wyczyszczona (grupa C)

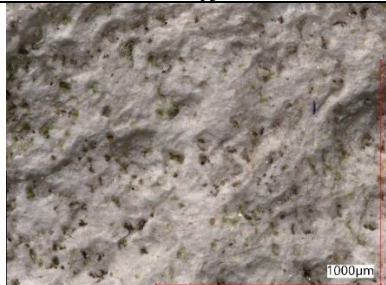
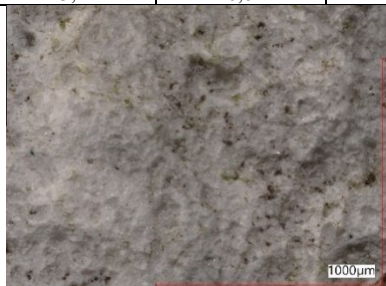
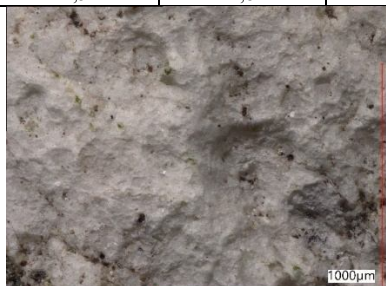
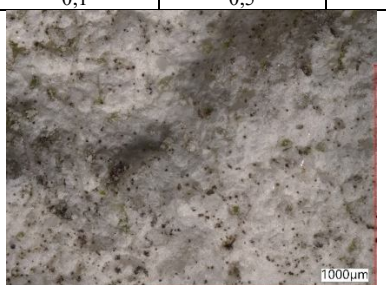
Tabela 24. Biokorozja - procentowy stopień zainfekowania wyprawy tynkarskiej (SaB)

Typ próbek	Udział powierzchni zainfekowanej [%]					
	Próbka wyjściowa		Próbka oznaczona			
Tynk silikatowy – faktura:baranek	N

Obszar nr 1	Obszar nr 2	Obszar nr 3	Obszar nr 4	Obszar nr 5
		3,4	6,8	3,8	3,5	3,4
	E

Obszar nr 1	Obszar nr 2	Obszar nr 3	Obszar nr 4	Obszar nr 5
		2,5	1,8	2,4	1,6	1,0
	S

Obszar nr 1	Obszar nr 2	Obszar nr 3	Obszar nr 4	Obszar nr 5
		0,1	0,5	0,2	0,7	0,4
	W

Obszar nr 1	Obszar nr 2	Obszar nr 3	Obszar nr 4	Obszar nr 5
		2,7	1,8	2,6	2,4	2,8

Dla tynku silikatowego wyznaczono procentowy udział biokorozji na poziomie: dla orientacji północnej – 4,18% (baranek), 2,84% (kornik); dla orientacji zachodniej – 2,46% (baranek), 0,3% (kornik); dla orientacji wschodniej – 1,86% (baranek), 0,14% (kornik); dla orientacji południowej skażenie było najmniejsze – 0,38% (baranek), 0,06% (kornik).

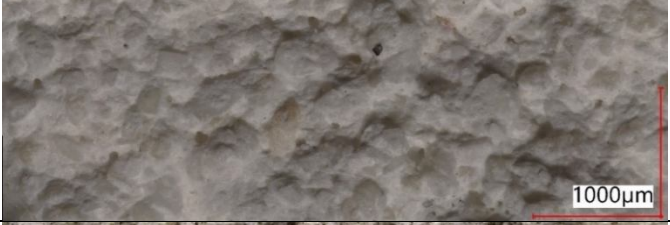
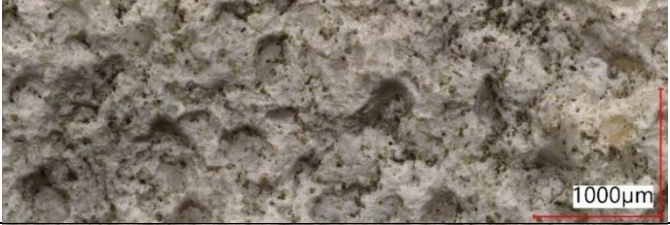
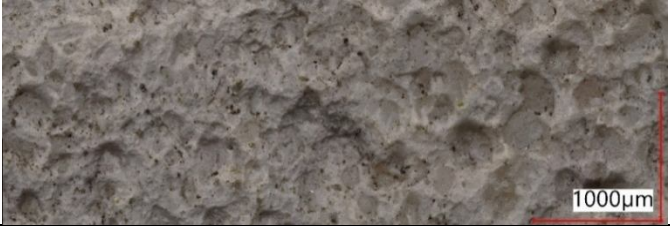
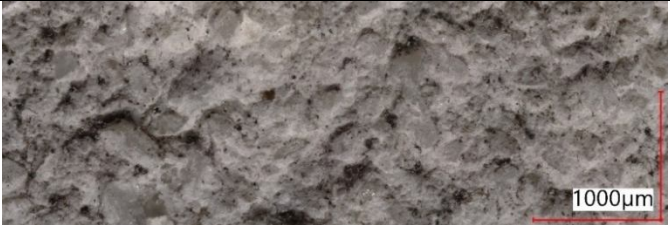
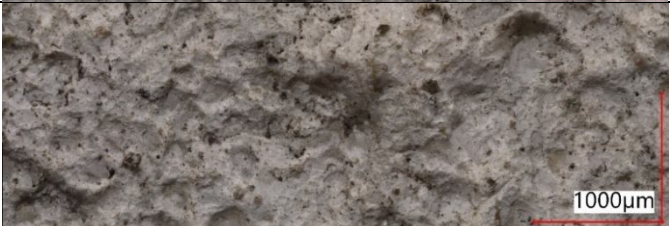
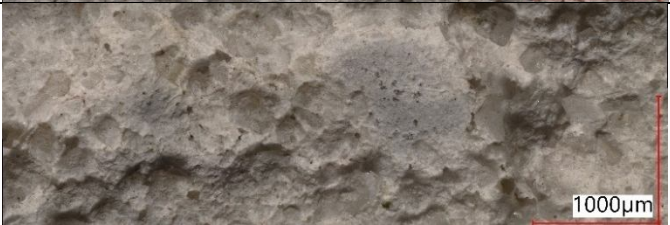
Tabela 25. Zestawienie zdjęć mikroskopowych powierzchni tynku (SaK)

Typ próbek		Rodzaj tynku: silikatowy	Faktura: kornik
Wyjściowa (grupa A)

Poligonowe (grupa C) - zanieczyszczone	N

E

S

W

Wyczyszczona (grupa C)

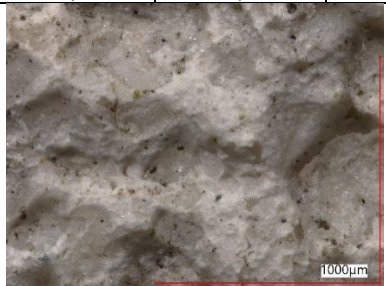
Tabela 26. Biokorozja - procentowy stopień zainfekowania wyprawy tynkarskiej (SaK)

Typ próbek	Udział powierzchni zainfekowanej [%]					
	Próbka wyjściowa		Próbka oznaczona			
Tynk silikatowy – faktura:kornik	N

Obszar nr 1	Obszar nr 2	Obszar nr 3	Obszar nr 4	Obszar nr 5
		1,7	3,3	3,1	2,7	3,4
	E

Obszar nr 1	Obszar nr 2	Obszar nr 3	Obszar nr 4	Obszar nr 5
		0,1	0,1	0,2	0,1	0,2
	S

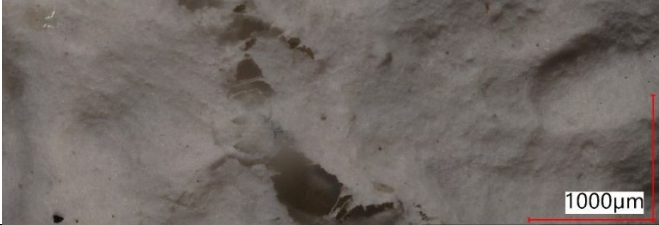
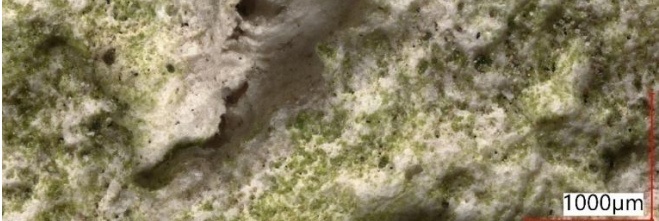
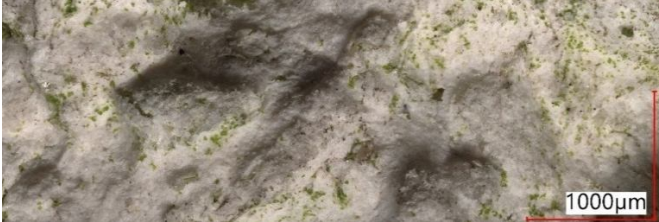
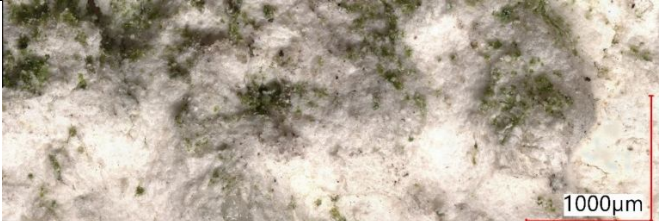
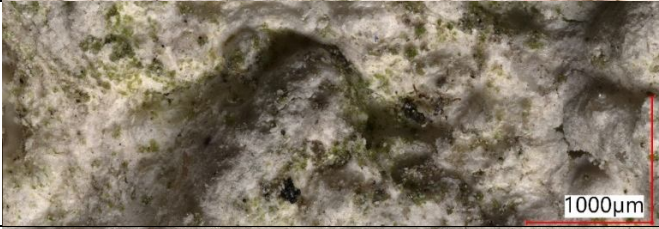
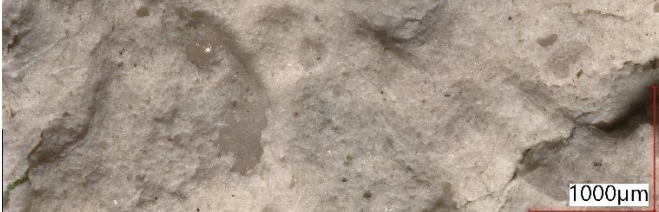
Tabela 27. Zestawienie zdjęć mikroskopowych powierzchni tynku (SoB)

Typ próbek	Rodzaj tynku: silikonowy	Faktura: baranek
Wyjściowa (grupa A)

Poligonowe (grupa C) - zanieczyszczone	N

E

S

W

Wyczyszczona (grupa C)

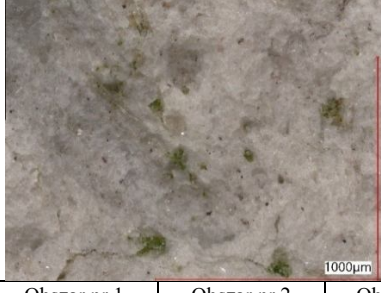
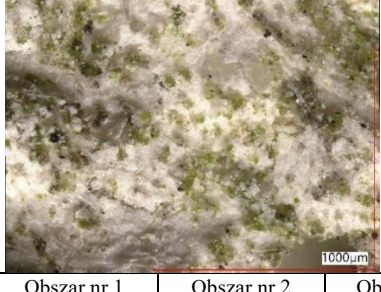
Tabela 28. Biokorozja - procentowy stopień zainfekowania wyprawy tynkarskiej (SoB)

Typ próbek	Udział powierzchni zainfekowanej [%]					
	Próbka wyjściowa		Próbka oznaczona			
Tynk silikonowy – faktura: kornik	N

Obszar nr 1	Obszar nr 2	Obszar nr 3	Obszar nr 4	Obszar nr 5
		5,0	4,4	3,1	3,5	6,1
	S

Obszar nr 1	Obszar nr 2	Obszar nr 3	Obszar nr 4	Obszar nr 5
		3,0	2,2	2,1	1,7	2,2
	W

Obszar nr 1		Obszar nr 2	Obszar nr 3	Obszar nr 4	Obszar nr 5	
	5,8	10,1	7,3	6,5	6,4

Najbardziej zainfekowaną powierzchnią była silikonowa wyprawa tynkarska typu baranek – 31,54%, zaś najmniejszy rozwój biokorozji wyznaczono na tynku akrylowym typu kornik – 0,54%.

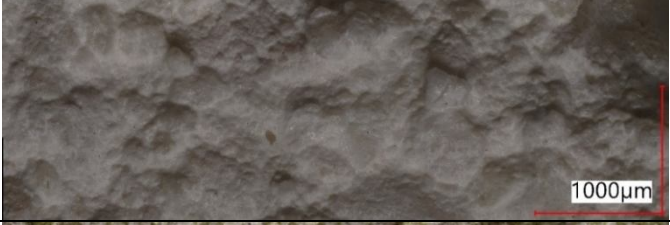
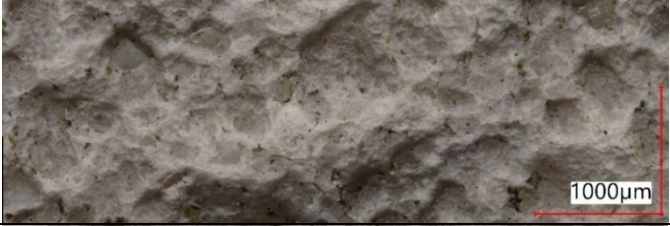
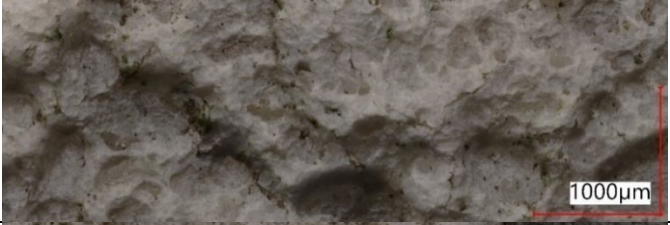
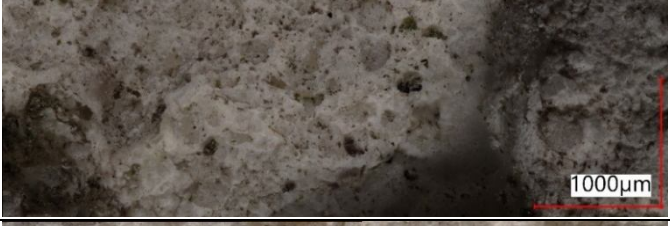
Tabela 29. Zestawienie zdjęć mikroskopowych powierzchni tynku (SoK)

Typ próbek		Rodzaj tynku: silikonowy	Faktura: kornik
Wyjściowa (grupa A)

Poligonowe (grupa C) - zanieczyszczone	N

E

S

W
