ROZPRAWA DOKTORSKA

mgr inż. Monika Dybowska-Józefiak

**IDENTYFIKACJA CZYNNIKÓW DETERMINUJĄCYCH
TRWAŁOŚĆ I ESTETYKĘ ELEWACJI BUDYNKÓW**

Bydgoszcz, rok 2023

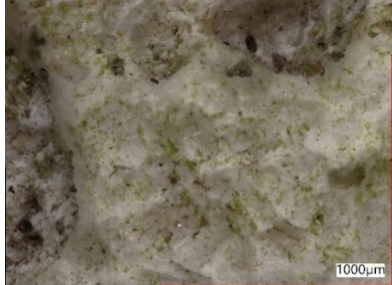
Tabela 30. Biokorozja - procentowy stopień zainfekowania wyprawy tynkarskiej (SoK)

Obszar nr 1	Obszar nr 2	Obszar nr 3	Obszar nr 4	Obszar nr 5
		12,4	15,7	31,5	23,0	21,9
	E

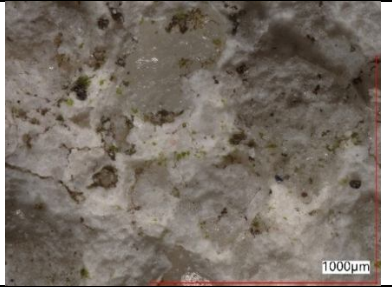
Obszar nr 1	Obszar nr 2	Obszar nr 3	Obszar nr 4	Obszar nr 5
		2,1	2,8	1,7	4,2	4,6
	S

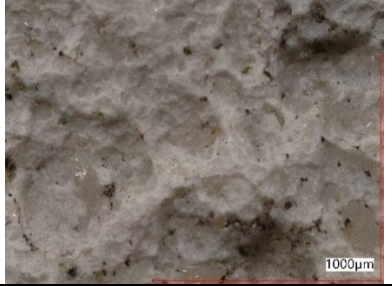
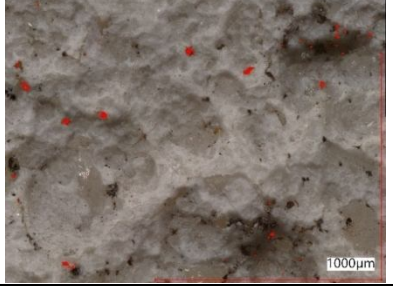
Obszar nr 1	Obszar nr 2	Obszar nr 3	Obszar nr 4	Obszar nr 5
		0,3	0,2	1,1	0,3	0,8
	W

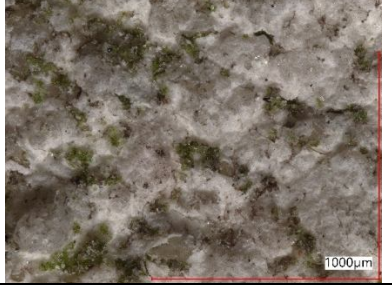
Obszar nr 1		Obszar nr 2	Obszar nr 3	Obszar nr 4	Obszar nr 5	
	1,7	7,3	7,8	5,6	7,5
