**UNIwersYTET
TECHNOLOGICZNO-PRZYRODNICZY
W BYDGOSZCZY**

PRACA DOKTORSKA

**Monitorowanie odkształceń wybranych węzłów
konstrukcyjnych budynku wykonanego w systemie
Polytech za pomocą światłowodów
z siatkami Bragga**

Bydgoszcz 2019

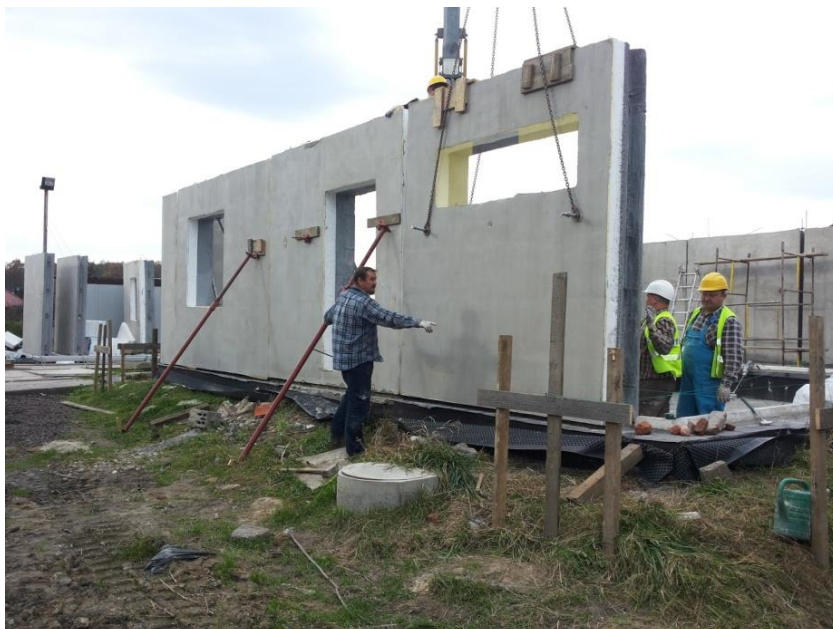
Rys. 6.1. Montaż paneli systemowych „POLYTECH”

Badaniami objęty został system budowy, który bazuje na prefabrykacji elementów murowych wielkopłytowych. Wymiary paneli ściennych zależą od kształtu i wielkości budynku, z uwzględnieniem maksymalnej wagi poszczególnych elementów do 1200-1300 kg/szt. Finalne gabaryty paneli ustalane są na podstawie siatki modularnej 70 x 70 cm (rys. 59).

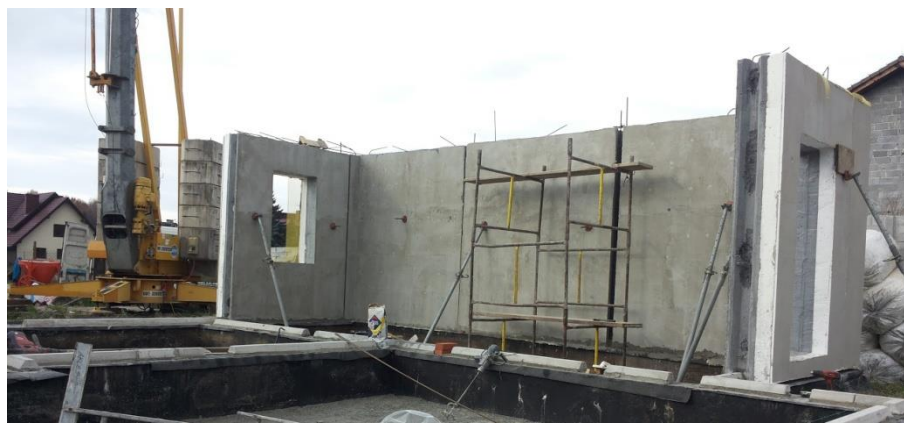
Rys. 6.3. Prefabrykowane panele „POLYTECH”

Elementem nośnym i jednocześnie izolacyjnym jest panel z modyfikowanej zaprawy „POLYTECH”. Grubość części nośnej wynosi 28 - 30 cm. Dodatkowo w panelach ściennych, główną izolację termiczną stanowi polistyren ekspandowany (EPS) o grubości 17 cm. Docelowa grubość paneli po wyprodukowaniu na linii produkcyjnej wynosi 45 - 47 cm (rys. 6.3).

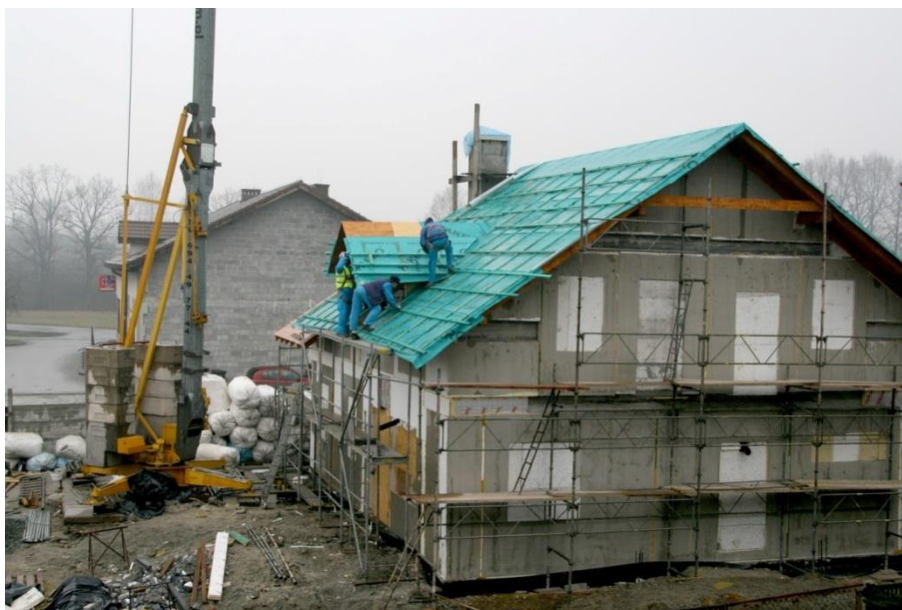
Fot. 6.2. Budynek zrealizowany w systemie „POLYTECH”

Więźba dachowa opiera się na tradycyjnym żelbetowym wieńcu, wspartym na słupach żelbetowych i panelach „POLYTECH”.

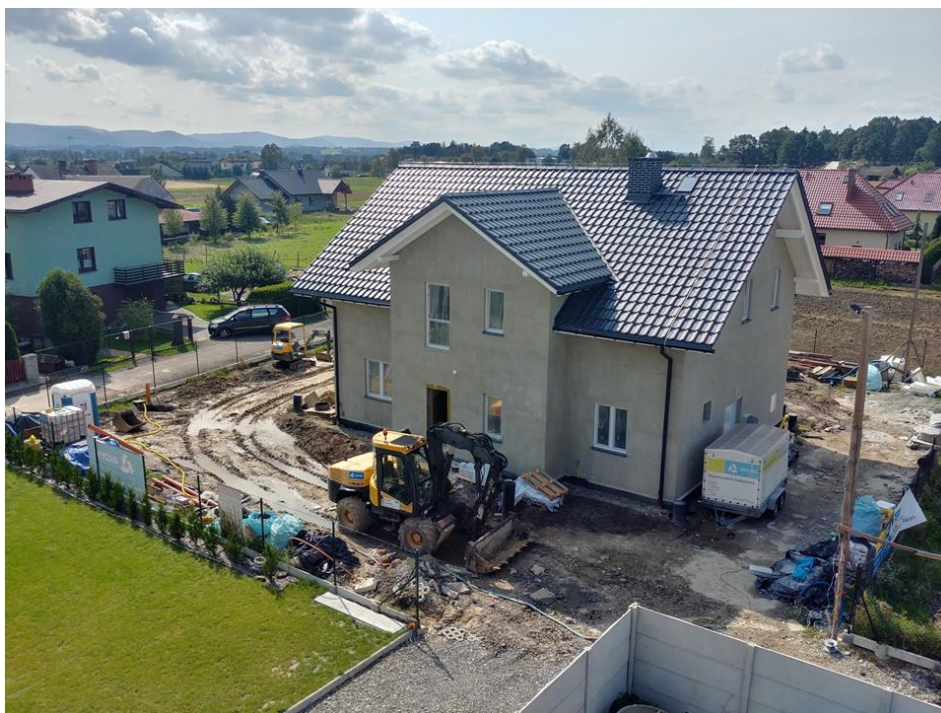
Fot. 6.5. Modelowy dom objęty badaniami – budynek mieszkalny jednorodzinny, wzniesiony z wykorzystaniem prefabrykatów, wykonanych z materiału „POLYTECH”

Planowany obszar badań docelowo obejmuje monitorowanie wybranych elementów budynku modelowego (dom jednorodzinny) wykonanego z prefabrykatów o powierzchni ok. 219 m² i kubaturze ok. 632 m³. Zrealizowany obiekt podlega działaniom czynników wewnętrznych i zewnętrznych jak w przypadku typowego tradycyjnego domu. Na rysunkach (rys. 6.5 i 6.6) przedstawiono schematyczne rzuty przedmiotowego domu modelowego, a zestawienie pomieszczeń na poszczególnych kondygnacjach zamieszczono w tabelach 6.1 i 6.2. Budynki realizowane zgodnie z tym systemem mają charakteryzować się krótkim czasem wykonania i dużą energooszczędnością.

W toku przeprowadzonych badań, nad możliwościami w zakresie wprowadzenia materiału „POLYTECH” do obrotu i powszechnego wykorzystania w branży budownictwa ogólnego, wybudowano dotychczas kilka eksperymentalnych obiektów budowlanych (np. budynek mieszkalny jednorodzinny). Poniżej przedstawiono fotografie, wykonane podczas budowy budynku mieszkalnego jednorodzinnego – budynek modelowy, zrealizowany w systemie prefabrykacji „POLYTECH” (fot. 6.4 i 6.5).

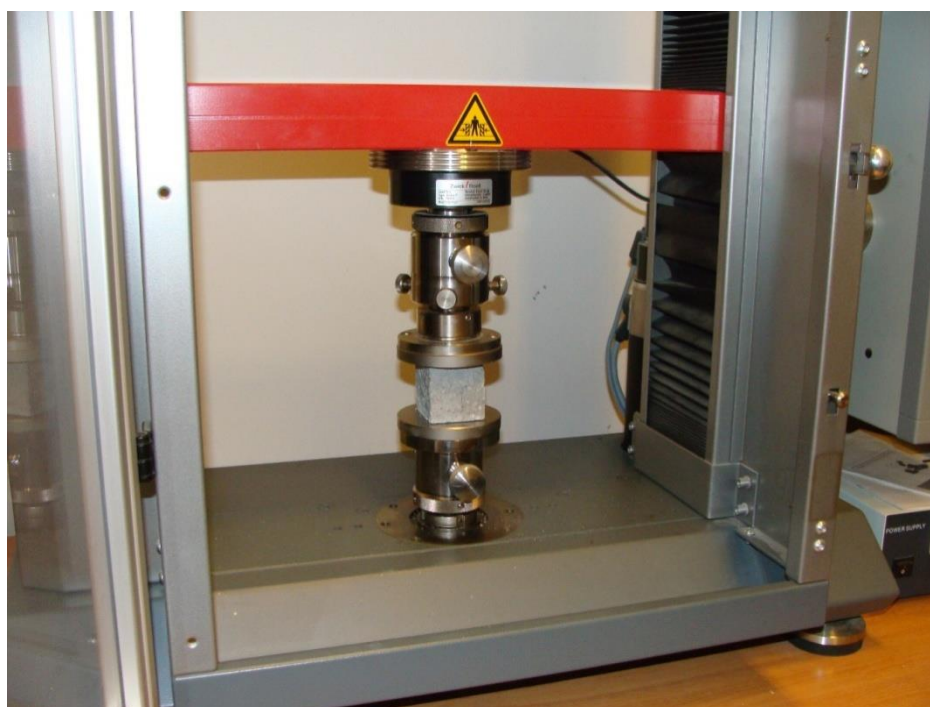
Fot. 7.1. Badanie wytrzymałości na ściskanie próbek wykonanych z materiału „POLYTECH” z wykorzystaniem maszyny wytrzymałościowej Zwick 020 GmbH klasy „0,5”

Osobne badania wytrzymałości próbek, wykonanych z materiału „POLYTECH”, przeprowadzono wykorzystując maszynę wytrzymałościową Zwick 020 GmbH klasy „0,5” - fotografia 7.1 z przeprowadzonych badań.

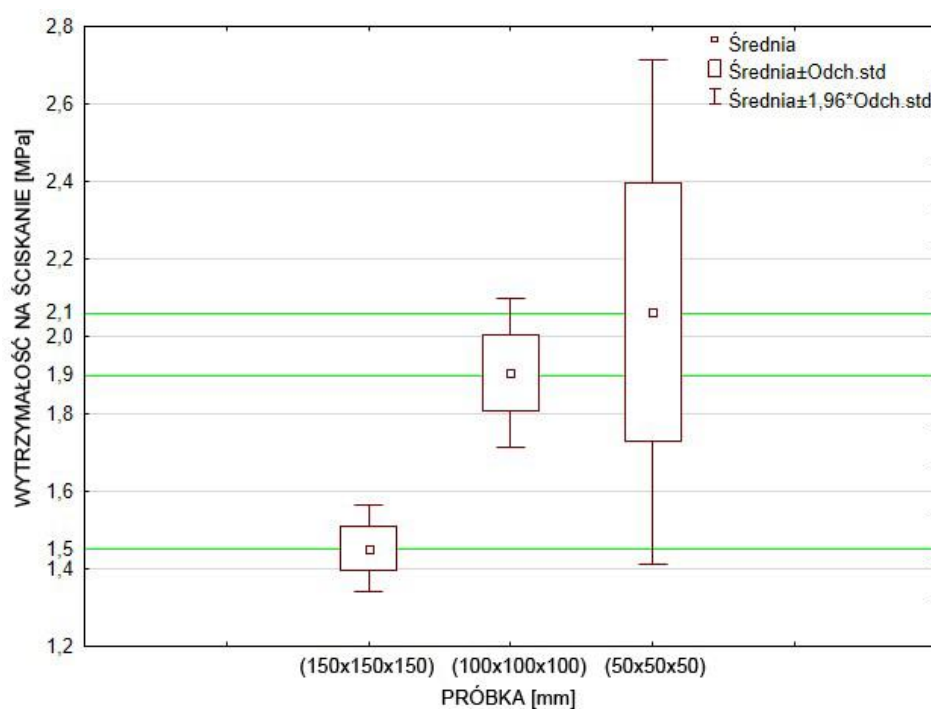
Wyk. 7.7. Wykres pudełkowy przedstawiający średnie wartości wytrzymałości na ściskanie badanych próbek o wymiarach 50 x 50 x 50 mm, 100 x 100 x 100 mm i 150 x 150 x 150 mm wykonanych z materiału „POLYTECH” i odchylenie standardowe

Wykres 7.7 przedstawia zestawienie średnich wartości wytrzymałości na ściskanie badanych próbek o wymiarach 50 x 50 x 50, 100 x 100 x 100 i 150 x 150 x 150 wykonanych z materiału „POLYTECH” oraz odchylenie standardowe.

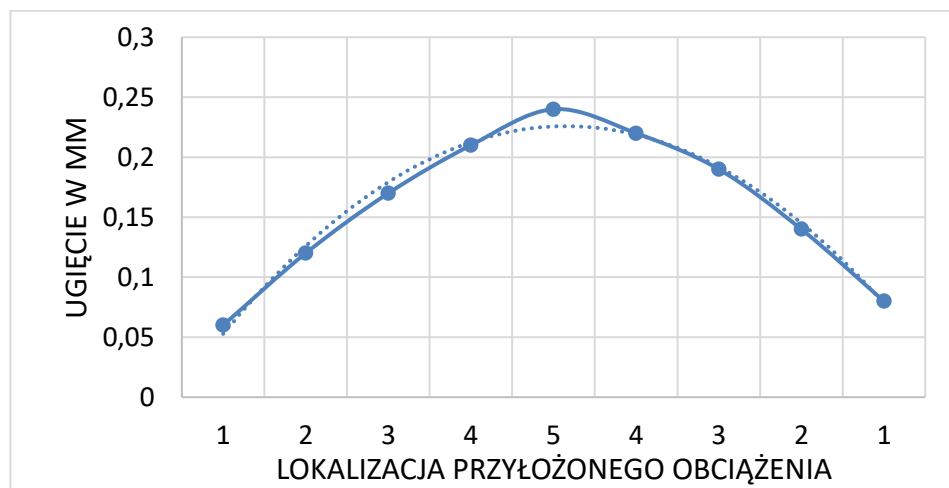
Wyk. 7.9. Liniowa zależność pomiędzy wartością działającego momentu zginającego, a ugięciem badanego elementu, zaobserwowano podczas testu nr 1

Wartości ugięcia belki, uzyskiwane dla poszczególnych lokalizacji obciążenia zaprezentowano na wykresie 7.9.

W rezultacie przeprowadzonego badania nie doszło do uszkodzenia belki – po zdjęciu obciążenia belka nie wykazywała pęknięć ani żadnych trwałych odkształceń. Po ostatecznym zdjęciu z belki obciążenia wskazania, czujnika cyfrowego umieszczonego pod belką, były zbliżone do poziomu 0,00 mm.

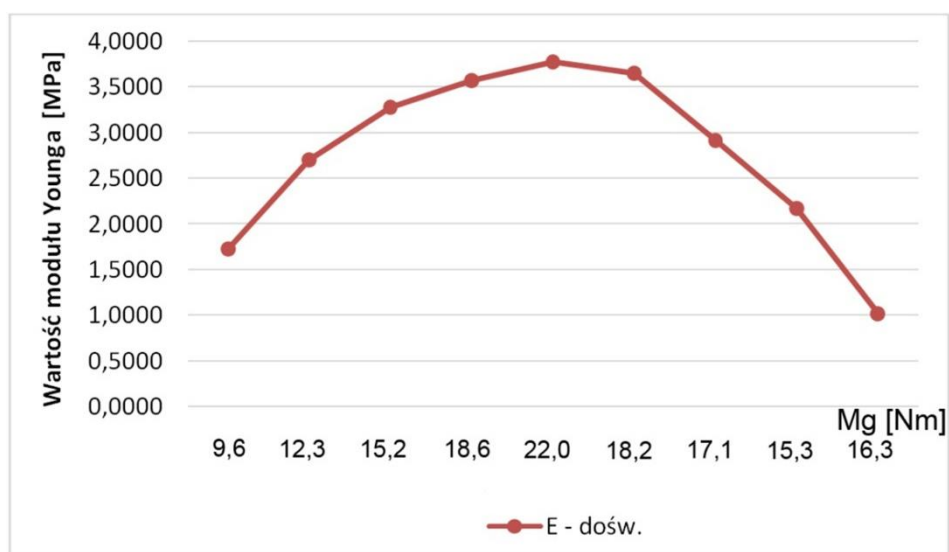
Wyk. 7.10. Wartości modułu Younga badanego materiału wyznaczone podczas testu nr 1

Wykres 7.10 przedstawia wartości modułu Younga wyznaczone podczas testu nr 1.

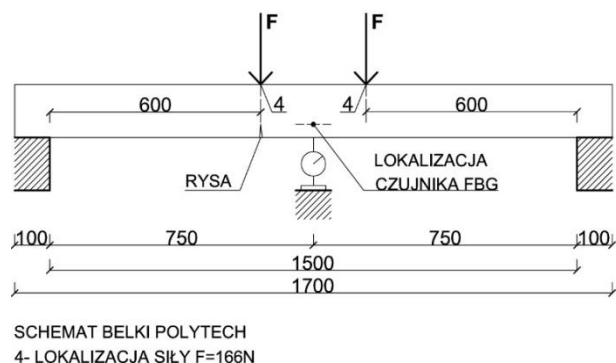
Rys. 7. 10. Etap -4 badania (schemat belki wykonanej z materiału „POLYTECH”)

Na etapie 4 po przyłożeniu, obciążenia $2 \times 166 \text{ N} = 332 \text{ N}$, nastąpiło pęknięcie w miejscu przyłożenia siły F (rys. 7.10). Pęknięcie to zostało zarejestrowane przez czujnik FBG pomiędzy 19 a 24 sekundą badania, gdzie odkształcenie skokowo wzrastało o $800 \mu\text{Strain}$. Po odciążeniu belki, pozostało odkształcenie trwałe wynoszące $670 \mu\text{Strain}$.

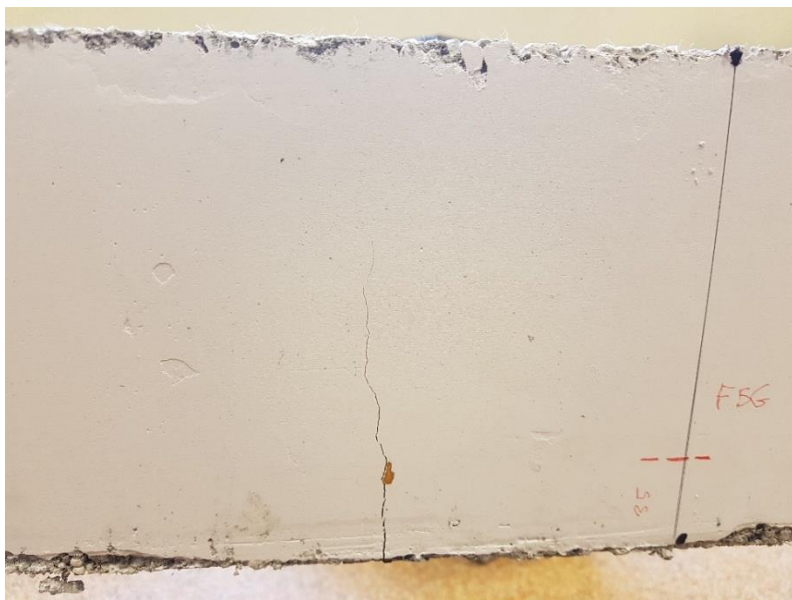
Fot. 7.3. Obiekt badań zniszczony w rezultacie przeprowadzonego testu nr 2, etap 4

Uszkodzenia badanej belki zaprezentowano na fotografii nr 7.3.

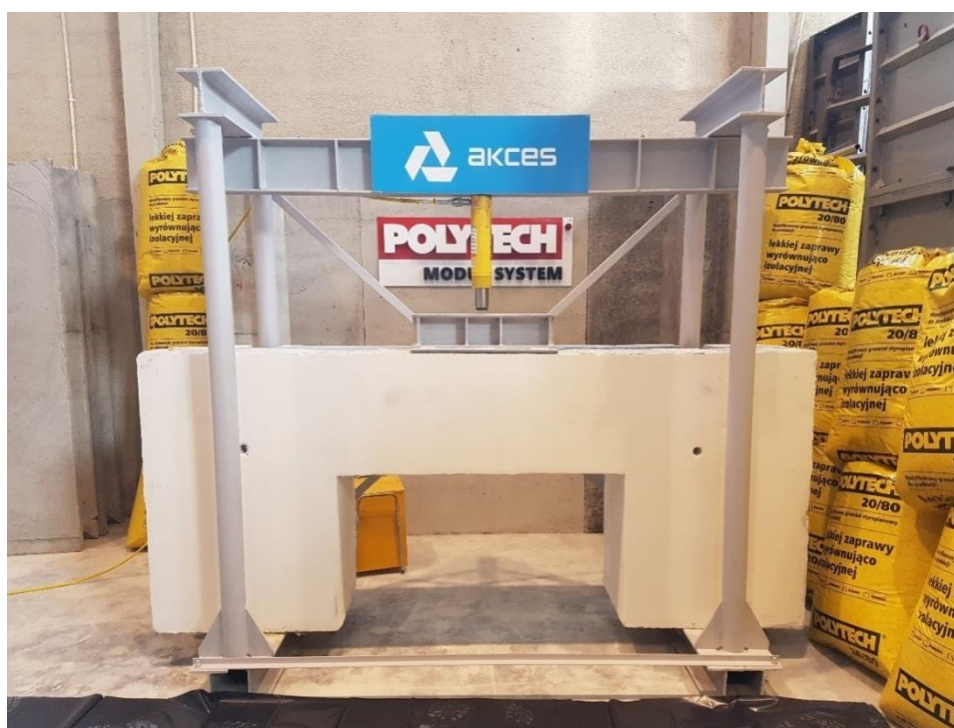
Fot. 7.4. Obiekt badań na stanowisku badawczo pomiarowym (urządzenie ściskające)

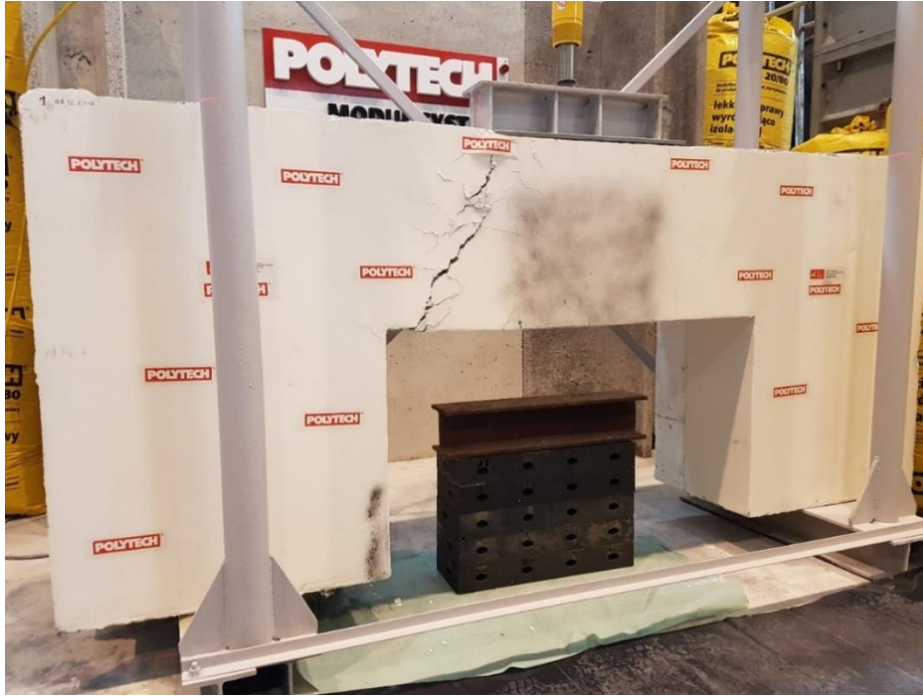
Fot. 7.5. Badany element po zniszczeniu w rezultacie przyłożenia obciążenia

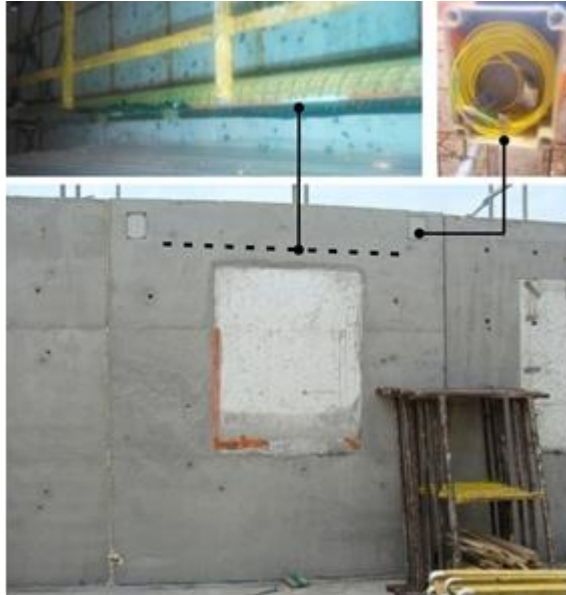
Fot. 7.8. Panel ścienny z nadprożem w systemie „POLYTECH” - lokalizacja czujników

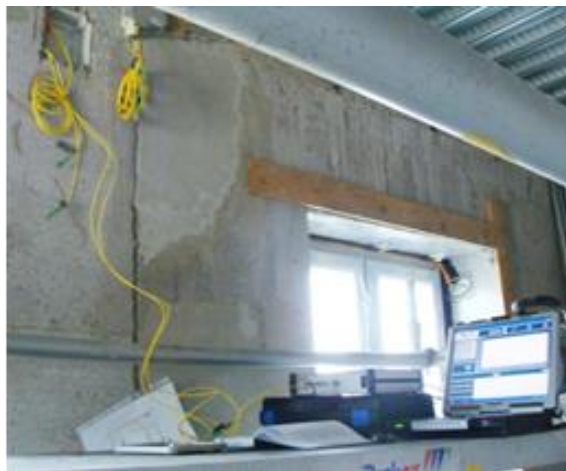
Fot. 7.9. Układ pomiarowy - interrogator i rejestrator

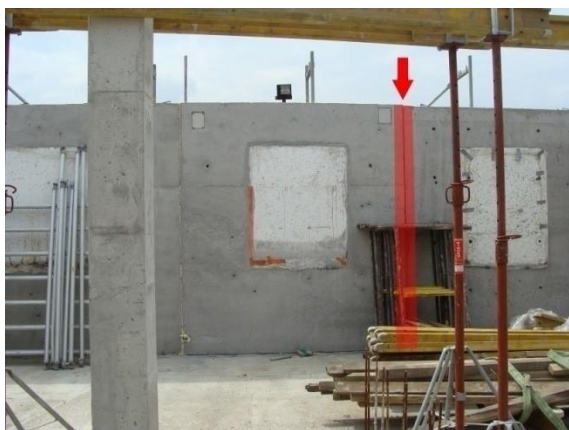
Fot. 7.10. Słup żelbetowy w systemie „POLYTECH” - lokalizacja

Na fotografii 7.10 przedstawiono lokalizację słupa żelbetowego.

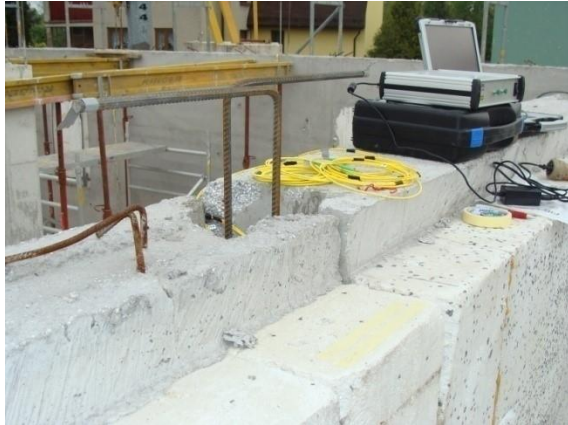
Następnie zbudowano układ pomiarowy (fot. 7.11), który składał się z elementów takich samych jak w przypadku przeprowadzonych badań prefabrykowanego nadproża.

Fot. 7.11. Układ pomiarowy z rejestratorem i oprogramowaniem

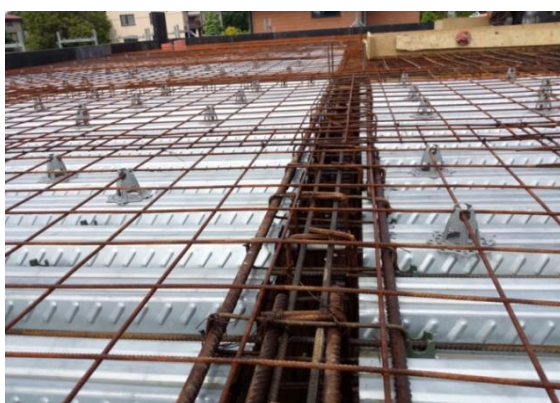
Fot. 7.12. Strop zespolony na etapie budowy

Następnym badanym elementem modelowego budynku był strop zespolony zastosowany w systemie prefabrykacji „POLYTECH” (fot. 7.12).

Do budowy stropu o rozpiętości 930 cm x 330 cm i grubości 14 cm użyto szalunek tracony z blachy trapezowej (cofra plus 60), pręty $\varnothing 8$ i siatkę przeciw skurczową 15cm x 15cm $\varnothing 6$ oraz beton klasy C20/25. Całość konstrukcji spoczywa na ścianach prefabrykowanych wykonanych zgodnie z systemem

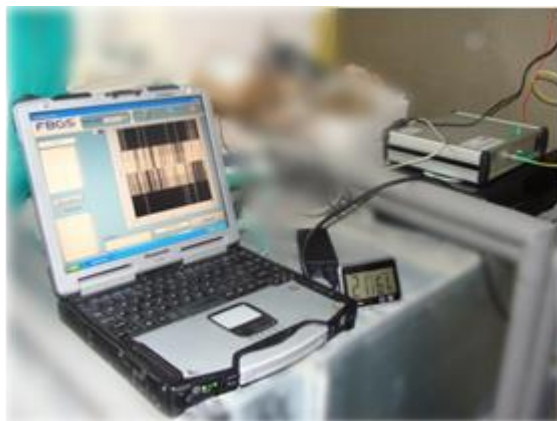
Fot. 7.13. Układ pomiarowy

Na początku badań przygotowano urządzenia pomiarowe (fot. 7.13) i czujnik FBG typ SG-01.

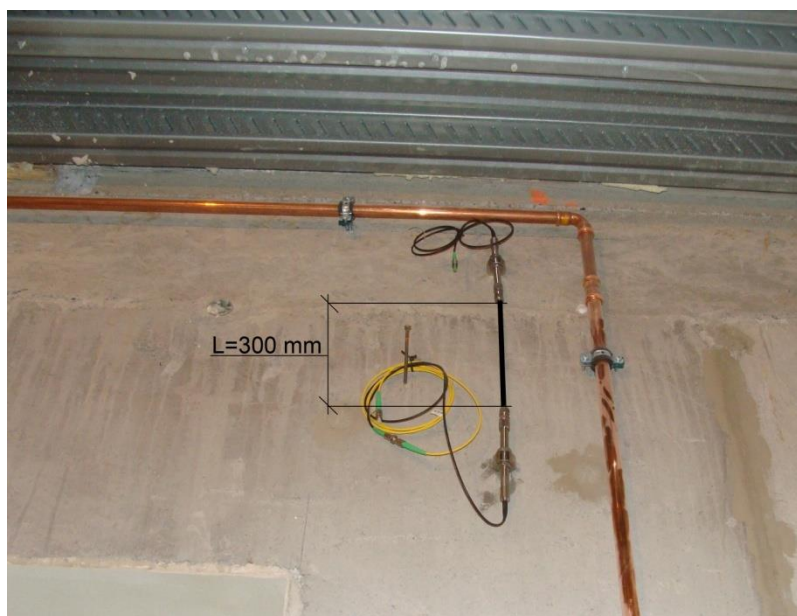
Fot. 7.15. Fragment badanej ściany w systemie „POLYTECH”

Badaniami objęta została również ściana prefabrykowana znajdująca się w budynku modelowym. Do analizy ściany zastosowano specjalnie zaprojektowany czujnik odkształceń typ SC-01 (fot. 7.17) o bazie pomiaru $L = 300$ mm. Na początku badań zamontowano czujnik FBG do wieńca żelbetowego i ściany systemowej „POLYTECH”. Czujnik został przymocowany do ściany za pomocą zaprojektowanych uchwytów systemowych (fot. 7.15).

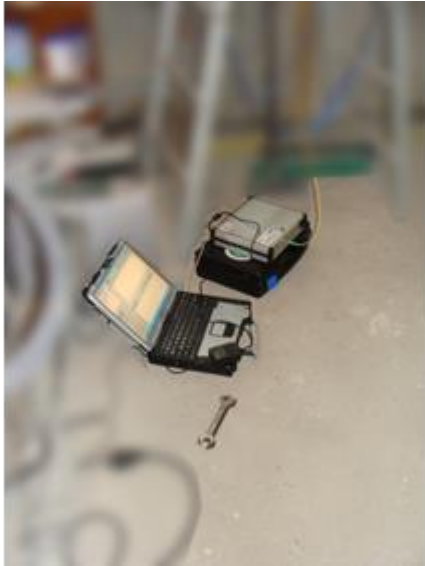
Fot. 7.16. Układ pomiarowy

Przed implementacją zewnętrznego czujnika światłowodowego do ściany i wieńca stropu zespolonego w systemie „POLYTECH”, przygotowano zestaw urządzeń stanowiący układ pomiarowy tak jak w przypadku wcześniej przeprowadzonych badań (fot. 7.16).

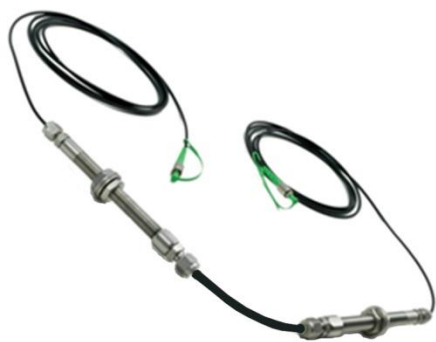
Fot. 7.17. Czujnik światłowodowy SC-01 do zastosowań zewnętrznych.

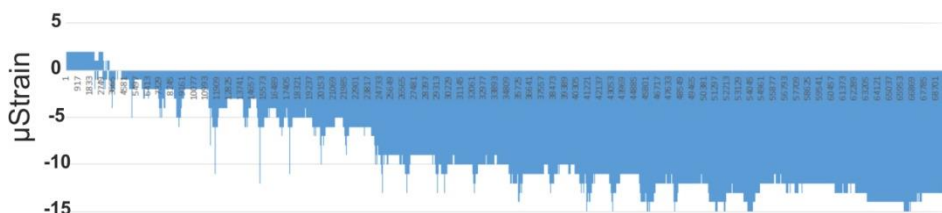
Na wykresach 7.73, 7.74, 7.75, przedstawiono odkształcenia ściany prefabrykowanej zarejestrowane przez czujnik FBG i interrogator podczas próby obciążania.

Wyk. 7.73. Wykres odkształceń ściany prefabrykowanej zarejestrowanych podczas badań przez interrogator.

Odształcenie ściany prefabrykowanej w systemie „POLYTECH” było mierzone równocześnie na poszczególnych etapach obciążania. Zaobserwowano zwiększające się odkształcenie wieńca żelbetowego i monitorowanej ściany, (rys. 7.50) wynosiło ono od $-2 \mu\text{Strain}$ do $-14 \mu\text{Strain}$. Odształcenie badanej ściany było proporcjonalne i równomierne do zwiększającego się obciążenia. Obciążenie ściany zwiększano o $1,00 \text{ kN}$, które wywoływało zazwyczaj odkształcenie na poziomie $1 \mu\text{Strain}$ w badanym punkcie. Czujnik FBG działał stabilnie wskazując precyzyjnie pojawiające się odkształcenia badanego elementu.

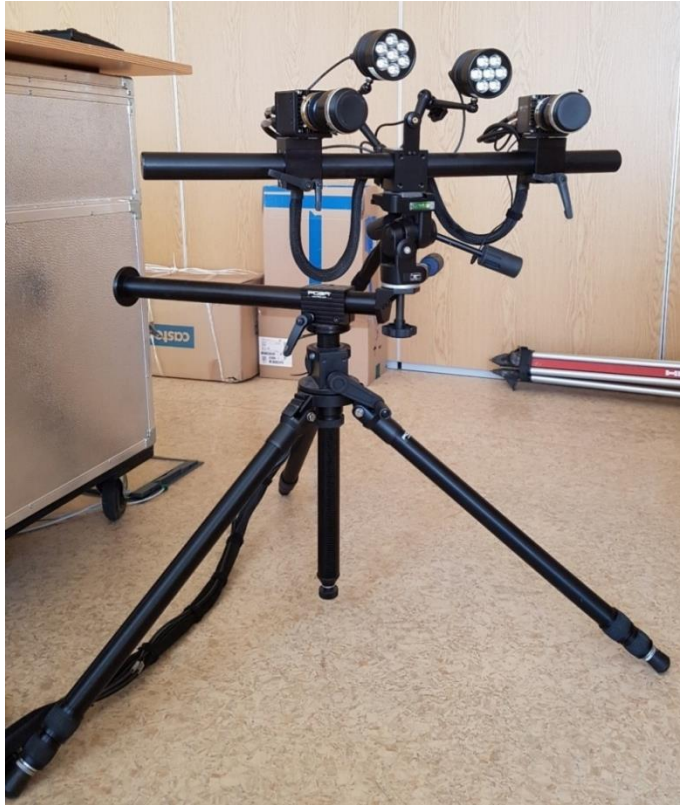
Fot. 8.1. Urządzenie pomiarowe „ARAMIS”

Integralnym elementem systemu są podwójne diody LED, zainstalowane na głowicy urządzenia. Są one przeznaczone do oświetlania z różnych kierunków trudnodostępnych obiektów badań (przede wszystkim małych i średniej wielkości obiektów). Fotografie systemu „ARAMIS”, który wykorzystano do badań, przeprowadzonych w ramach opisanych eksperymentów zaprezentowano na fotografiach 8.1, 8.2 i 8.3.

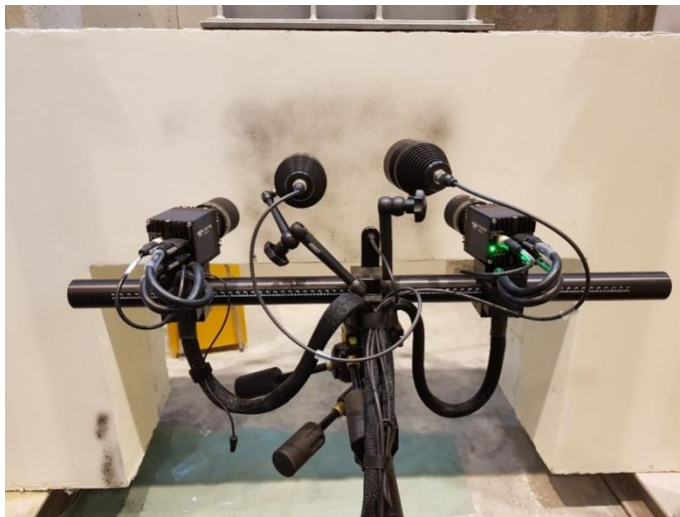
Fot. 8.2. Urządzenie pomiarowe „ARAMIS” podczas badań wytrzymałościowych nadproża wykonanego w systemie prefabrykacji „POLYTECH”

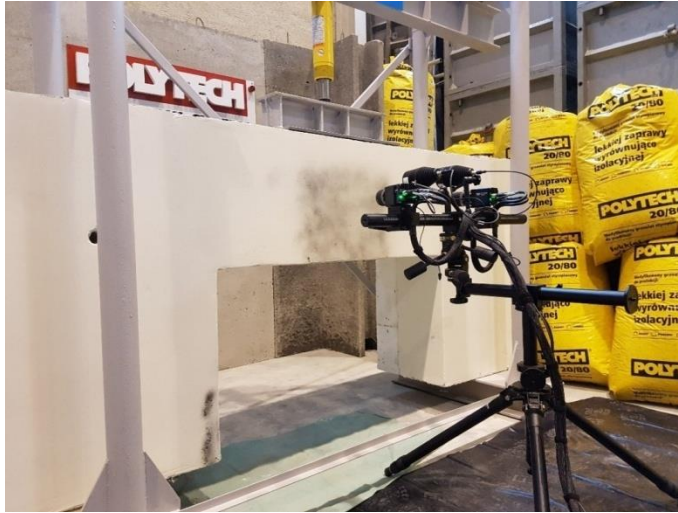
Fot. 8.3. Urządzenie pomiarowe „ARAMIS” podczas badań wytrzymałościowych nadproża wykonanego w systemie prefabrykacji „POLYTECH”
